# 体育文化センターの取組について

## 1 体育文化センターの現状

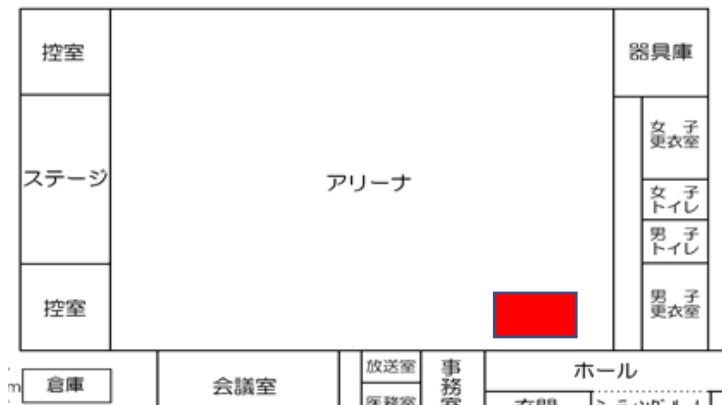
項目	現 状	備 考
建築年	築 4 1 年経過	昭和 5 3 年（1978 年）
主な修繕等	・ 復旧に係る修繕等一式 ・ アリーナの天井材の表面材の撤去	東日本大震災後
不良個所	アリーナ入口付近の雨漏り	平成 21 年頃から雨の強い時に少量認められる。平成 29 年 8 月にアリーナの天井材の表面材の撤去と同時に簡易な修繕を行ったが、約半年後には雨漏が発生し現在に至る。

年 度	業 務 内 容	備 考
平成 28 年度	山元町公共施設等総合計画管理計画	鉄筋コンクリート造りの建物は耐用年数が 60 年、建替え実施も 60 年としていることから、今後 20 年程度の長寿命化を図る必要がある。
令和元年度	体育文化センター-中長期保存計画書策定	令和 2 年 2 月 29 日まで
令和 2 年度	修繕等の実施計画策定	場所及び修繕費の概算
令和 3 年度以降	不良個所の工事・修繕開始。雨漏りについては最優先事項。床の損傷状態によっては床も同時施工。	20 年程度延命できる修繕を実施
