## 大規模盛土造成地 宅地カルテ(概要・総評)

| 宅 地 概 要 (第一次スクリーニング結果) | | | | | | | | |
|---|---|---|---|---|---|---|---|---|
| 盛土番号 | 2 | 土地利用 | 宅地造成地 | 造成年代 | 1973(昭和48)年 | | | |
| 所在地住所 | 山元町浅生原字作田山(作田山団地) | | | | | | | |

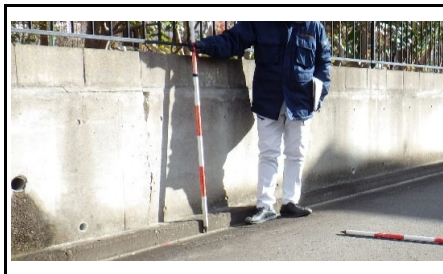
| 基礎資料整理 | | | | | 現地踏査 | | | | | | | | | | |
|---|---|---|---|---|---|---|---|--|---|---|---|---|---|---|--|
| 被害形態 | ・その他特記事項 | 擁壁2.0m以下のもの ( 写真①～⑤、⑦、⑩、⑭ 宅地擁壁の亀裂・目地開き ) | | | | | | | | | | | | | |

写真1 宅地擁壁に亀裂が生じている

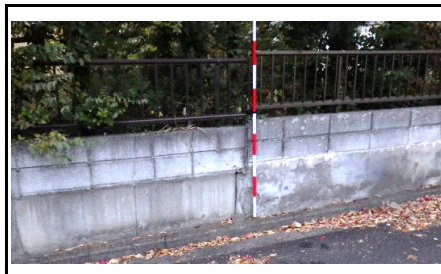
写真2 宅地擁壁に亀裂が生じている

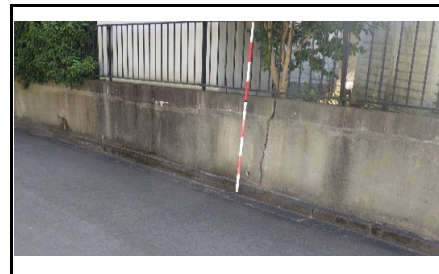
写真3 宅地擁壁に亀裂が生じている

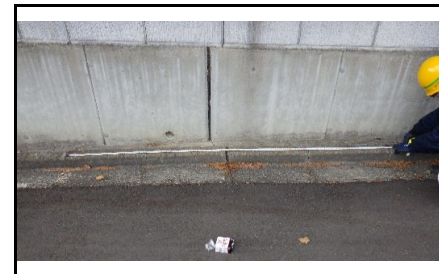
| 基礎資料整理 | | | | | 現地踏査 | | | | | | | | | | |
|---|---|---|---|---|---|---|---|--|---|---|---|---|---|---|--|
| | ・道路の変状 | ■ 有 | | □ 無 | ( 写真④、⑥、⑩～⑫ L型の目地開き、アスファルト亀裂 ) | | | | | | | | | | |

写真4 定点観測1 L型の目地開き

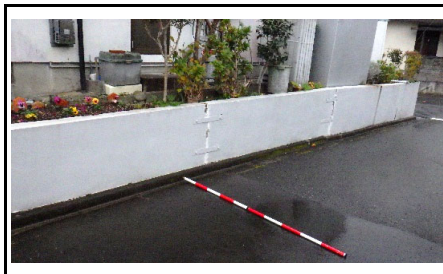
| 基礎資料整理 | | | | | 現地踏査 | | | | | | | | | | |
|---|---|---|---|---|---|---|---|--|---|---|---|---|---|---|--|
| | ・災害痕跡 | ■ 有 | | □ 無 | ( 写真⑤、⑦、⑪、⑫ 既往の地震により変状 ) | | | | | | | | | | |

写真5 宅地擁壁に亀裂が生じている

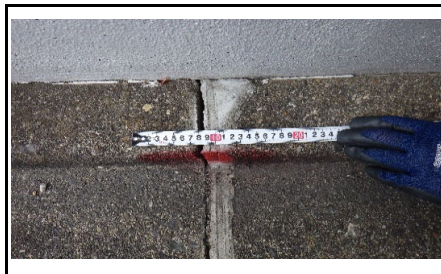
写真6 定点観測2 L型の目地開き

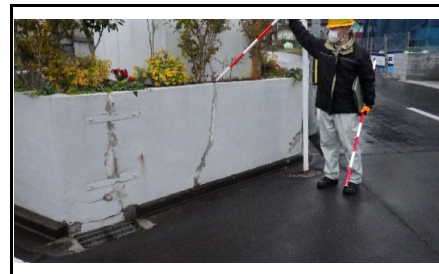
写真7 宅地擁壁に亀裂が生じている

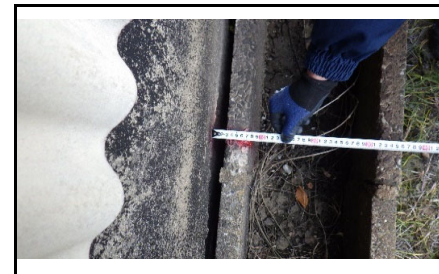
写真8 定点観測3 建物基礎-U字溝の隙間

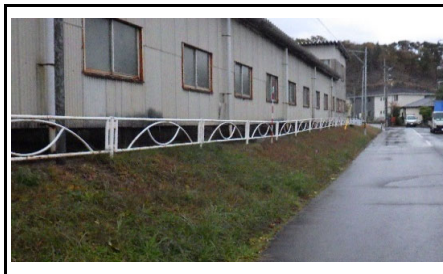
| 宅 地 概 要 (第一次スクリーニング結果) | | | | | | | | |
|---|---|---|---|---|---|---|---|---|
| 【総評】 | 当該盛土には、旧町役場建設時および作田山団地造成時における新旧の盛土が存在しているが、その形状と構造は標準的なものに該当する。盛土切盛境界付近や旧地形の谷筋沿いでは、宅地地盤や道路に多数の亀裂がみられた。また、旧地形の谷筋(測線の位置)では沈下がみられた(写真9)。当該盛土における亀裂は、広範囲にわたって確認されたことから、連続的な変状が認められたと判断する。盛土内の水位は盛土1/5程度にあることが水位観測孔で確認された。 | | | 想定被害形態 | | | | |

| 基礎資料整理 | | | | | 現地踏査 | | | | | | | | | | |
|---|---|---|---|---|---|---|---|--|---|---|---|---|---|---|--|
| ③ 地下水 | 宅地地盤・亀裂、沈下、隆起 | ■ 有 | | □ 無 | ( 写真⑨ 沈下によりフェンスの撓み ) | | | | | | | | | | |

写真9 盛土頭部付近 沈下によりフェンス揺み

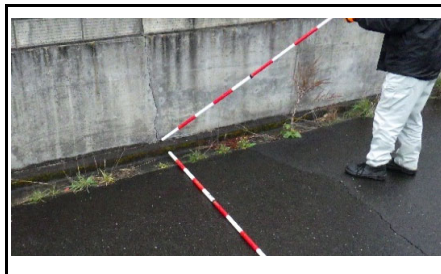
写真10 宅地擁壁、アスファルトに亀裂が生じている

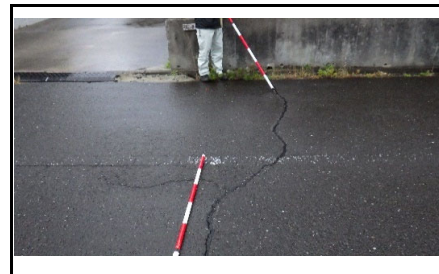
写真11 アスファルトに亀裂が生じている

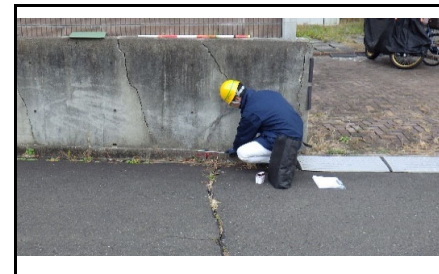
写真12 定点観測4 L型の目地開き

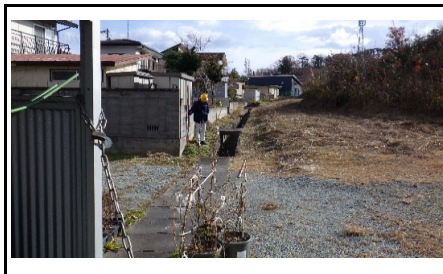
写真13 切盛り境界の状況

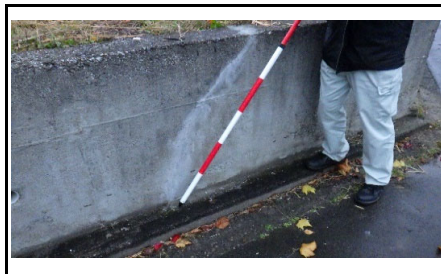
写真14 宅地擁壁に亀裂が生じている

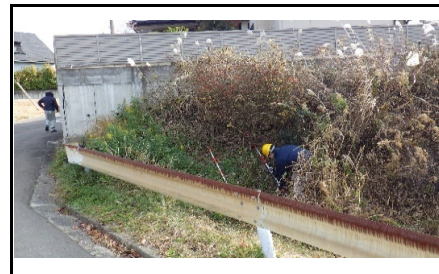
| 基礎資料整理 | | | | | 現地踏査 | | | | | | | | | | |
|---|---|---|---|---|---|---|---|--|---|---|---|---|---|---|--|
| ① 盛土状および擁壁の | ・盛土のり面勾配(30°以下) | □ 急 | | ■ 適 | 勾配(1: 1.95 ) ( 写真⑮ のり面勾配 27° ) | | | | | | | | | | |

写真15 のり尻付近、のり面勾配:27°(盛土部)
