| 宅地概要(第一次スクリーニング結果) | | | | | | | | | |
| 盛土番号 | ① | 宅地名 | 太陽ニュータウン | | 造成(許可)年代 | S49～S50 | | | |

様式3 (第二次スクリーニング計画の作成)

| 基礎資料整理 | | | 現地調査チェックリスト | | | | | | | | | |

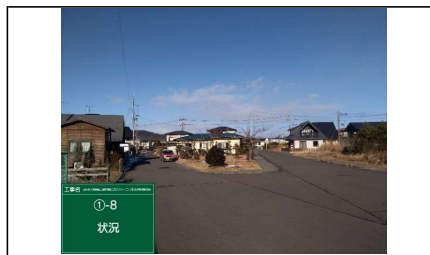
写真① 盛土上端部(道路状況)

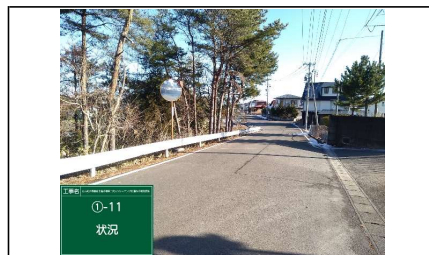
写真② 盛土上端部(道路状況)

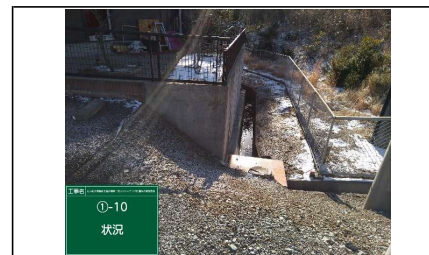
写真③ 盛土上端部(宅地擁壁状況)

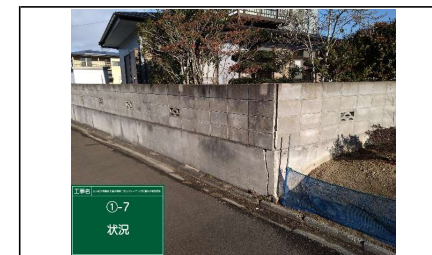
| 宅地概要(第一次スクリーニング結果) | | | | | | | | | |
|---|---|---|---|---|---|---|---|---|--|
| 【総評】 | 当該盛土は谷埋め盛土であり、盛土および擁壁の形状と構造は標準的なものとなる。宅地内道路の路面補修跡(写真⑤、⑥)、宅地擁壁の一部に亀裂(写真④)、盛土下端のブロック積擁壁の一部にはらみ出し(写真⑬)が確認されたが、盛土全体としては安定しており、また、盛土法面等からの湧水もないことから、優先度は「B4」とした。なお、一次スクリーニング結果が収集できなかったため、変動確率は『大』として優先度評価を行っている。 | | | | 想定被害形態 | | | | |

| 基礎資料整理 | | | 現地調査チェックリスト | | | | | | | | | |
|---|---|---|---|---|---|---|---|---|---|---|---|--|
| | | | | | 擁壁 | ・擁壁とその基礎の変状 | ■ 有 □ 無 ( 一部、亀裂あり(写真④) ) | | | | | |

写真④ 盛土上端部(Co擁壁の亀裂)

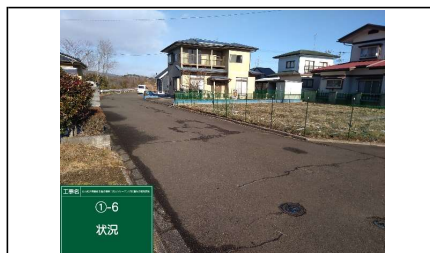
| 基礎資料整理 | | | 現地調査チェックリスト | | | | | | | | | |
|---|---|---|---|---|---|---|---|---|---|---|---|--|
| 擁壁 | ・道路の変状 | ■ 有 □ 無 ( 宅地内道路に路面補修跡あり(写真⑤、⑥) ) | | | | | | | | | | |

写真⑤ 盛土上端部(道路の亀裂補修跡)

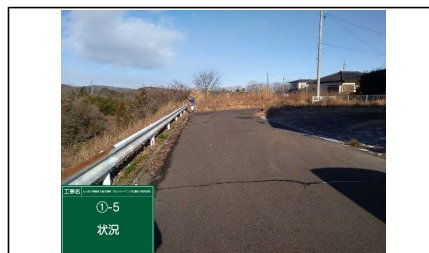
写真⑥ 盛土上端部(道路の亀裂補修跡)

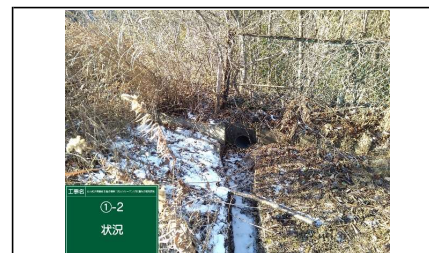
写真⑦ 盛土上端部(排水溝及びフェンス)

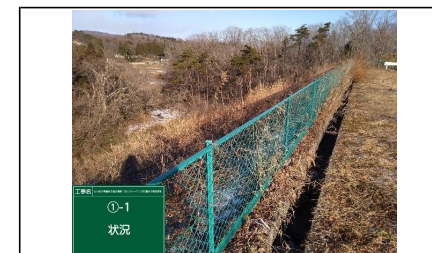
写真⑧ 盛土上端部(排水溝及びフェンス)

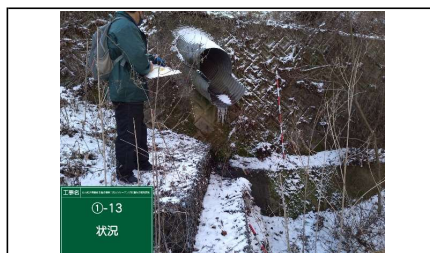
写真⑨ 盛土下端部(排水溝出口及び擁壁)

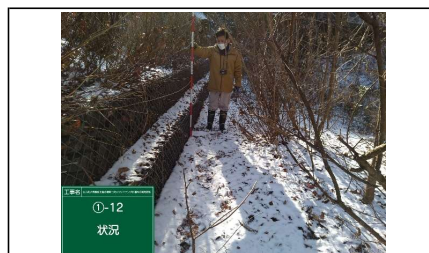
写真⑩ 盛土下端部(ふとんかご)

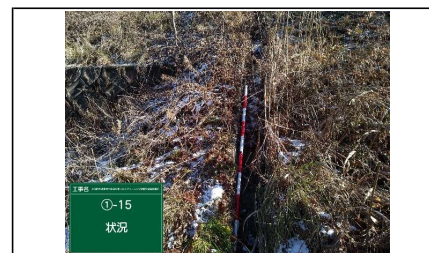
写真⑪ 盛土下端部(縦排水路)

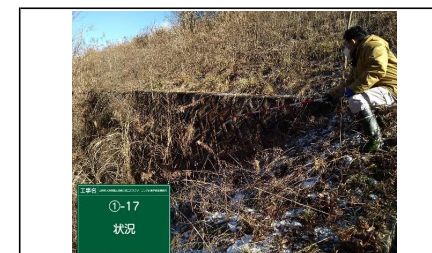
写真⑫ 盛土下端部(ブロック積擁壁)

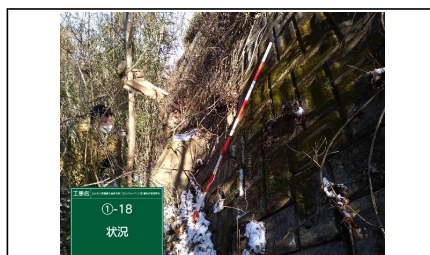
写真⑬ 盛土下端部(ブロック積擁壁の一部にはらみ

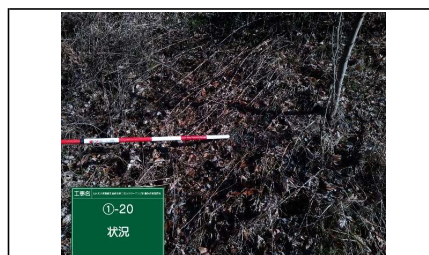
写真⑭ 盛土下端部(法面保護工:ネット)

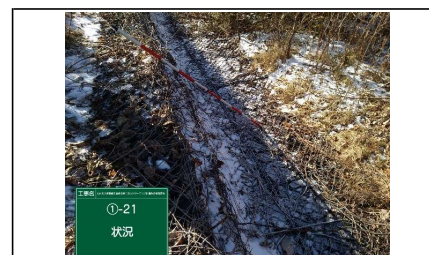
写真⑮ 盛土下端部(ふとんかご)

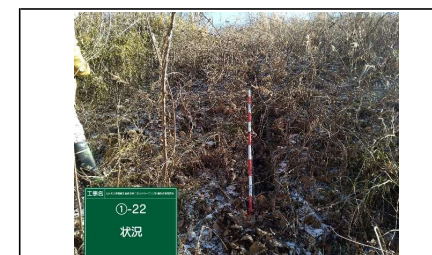
写真⑯ 盛土下端部(縦排水路)
