| 宅地概要(第一次スクリーニング結果) | | | | | | | | | |
| 盛土番号 | ② | 宅地名 | 太陽ニュータウン | | 造成(許可)年代 | S49～S50 | | | |
| 所在地住所 | 宮城県亶理郡山元町 浅生原地内 | | | | | | | | |

様式3 (第二次スクリーニング計画の作成)

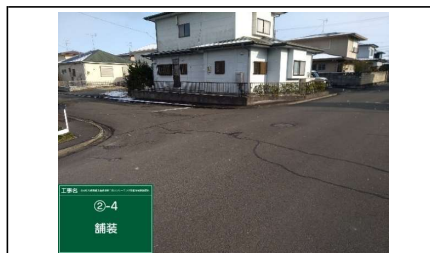
| 基 礎 資 料 整 理 | | | | 現 地 調 査 チ ェ ッ ク リ ス ト | | | | | | | | |
|---|---|---|---|---|---|---|---|---|---|---|---|--|
| 【平面図】 | ・宅地内道路に路面補修跡あり (写真①、③) | | | 宅地法面の変状 | ・ひな壇部分の傾斜 | □ 急 □ 適 | 傾斜角 ( ) ° | ■ ひな壇なし | | | | |
| | | | | ・道路の変状 | ■ 有 □ 無 | ( 宅地内道路に路面補修跡あり (写真①、③) ) | | | | | | |

写真① 盛土上端部(道路の亀裂補修跡)

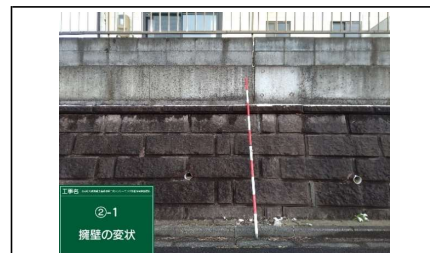
| 基 礎 資 料 整 理 | | | | 現 地 調 査 チ ェ ッ ク リ ス ト | | | | | | | | |
|---|---|---|---|---|---|---|---|---|---|---|---|--|
| | ・宅地擁壁の一部に亀裂あり (写真②、④) | | | | ・擁壁構造の適格性 | □ 不適 ■ 適 | □ 鉄筋コンクリー □ 無筋コンクリー | ■ ブロック積 □ その他 (擁壁なし) | 高さ ( 2 ) m | 壁面勾配 ( 1 : 0.5 ) | | |
| | | | | | 擁壁 | ・擁壁とその基礎の変状 | ■ 有 □ 無 | ( 一部、亀裂あり (写真②、④) ) | | | | |

写真② 盛土上端部(ブロック積擁壁、Co擁壁の亀裂)

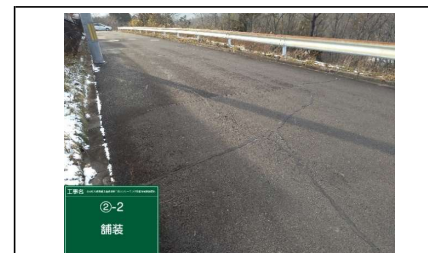
写真③ 盛土上端部(道路の亀裂補修跡)

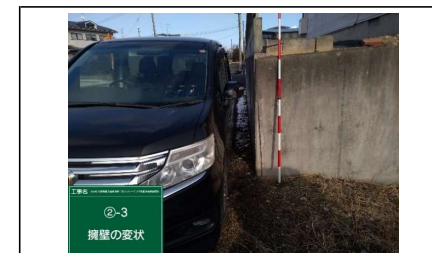
写真④ 盛土上端部(Co擁壁の亀裂)

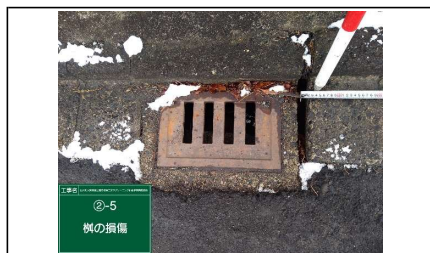
写真⑤ 盛土上端部(雨水枡の損傷)

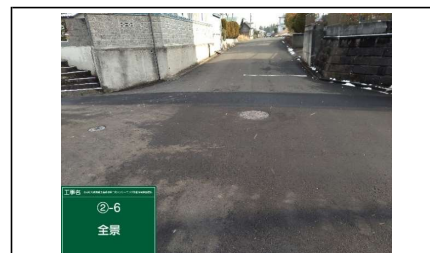
写真⑥ 盛土上端部(道路状況)

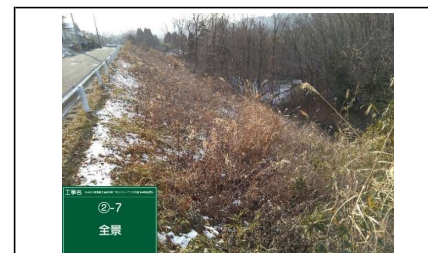
写真⑦ 盛土上端部(法面状況)

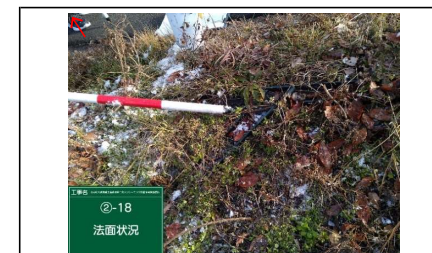
写真⑧ 盛土上端部(法面保護工: ネット)

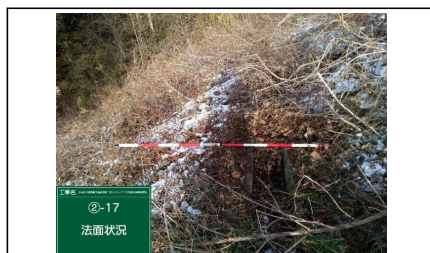
写真⑨ 盛土中間部(小段排水溝)

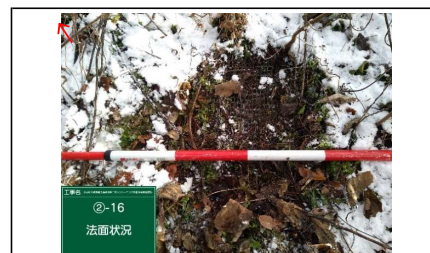
| 基 礎 資 料 整 理 | | | | 現 地 調 査 チ ェ ッ ク リ ス ト | | | | | | | | |
|---|---|---|---|---|---|---|---|---|---|---|---|--|
| | ・道路面の若干の沈下傾向 (写真⑩) | | | | ・その他特記事項 | — | ( ) | | | | | |
| | | | | | ② | 宅地地盤 ・亀裂・沈下・隆起 | ■ 有 □ 無 | ( 盛土境界部に若干の沈下傾向あり (写真⑩) ) | | | | |

写真⑩ 盛土中間部(法面保護工: ネット)

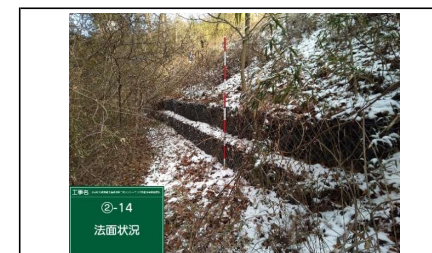
写真⑫ 盛土下端部(ふとんかご)

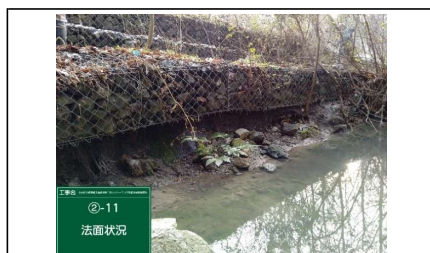
| 基 礎 資 料 整 理 | | | | 現 地 調 査 チ ェ ッ ク リ ス ト | | | | | | | | |
|---|---|---|---|---|---|---|---|---|---|---|---|--|
| | | | | | ・盛土法尻排水工の水没 | □ 有 ■ 可能性有 □ 無 | ( 写真⑬ ) | | | | | |

写真⑬ 盛土下端部(排水工の水没の可能性)

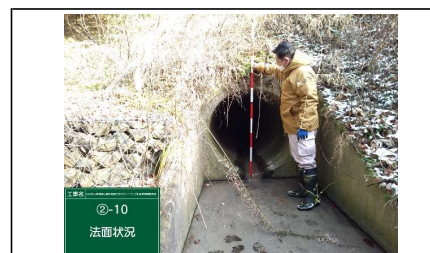
写真⑭ 盛土下端部(排水溝出口及び擁壁)

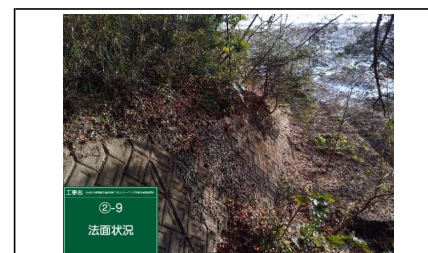
写真⑮ 盛土下端部(ブロック積擁壁)

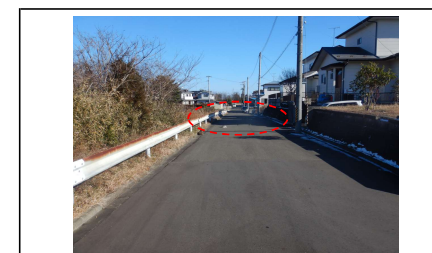
写真⑯ 盛土上端部(道路面の沈下傾向)
