大規模盛土造成地 宅地カルテ(概要・総評)

宅地概要(第一次スクリーニング結果)			
盛土番号	2	土地利用	宅地造成地
所在地住所	山元町浅生原字作田山(作田山団地)		
盛土形式	■ 人工造成地 ( ■ 谷埋め型 □ 腹付け型 ) □ 自然斜面		
盛土形状	盛土面積A 11926.5 m <sup>2</sup>	盛土幅W 80.4 m	盛土距離d 193.0 m 天端幅(腹付け型)L m
	盛土高さH 11.1 m	盛土厚さD 4.6 m	原地盛勾配θ 3.0 °

【総評】	<p>当該盛土には、旧町役場建設時および作田山団地造成時における新旧の盛土が存在しているが、その形状と構造は標準的なものに該当する。盛土切盛境界付近や旧地形の谷筋沿いでは、宅地地盤や道路に多数の亀裂がみられた。また、旧地形の谷筋(測線の位置)では沈下がみられた(写真16、17)。当該盛土における亀裂は、広範囲にわたって確認されたことから、連続的な変状が認められたと判断する。</p>	想定被害形態
		すべりによる変形
		優先度 A4

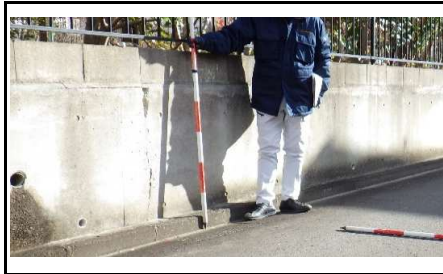
写真1 宅地擁壁に亀裂が生じている

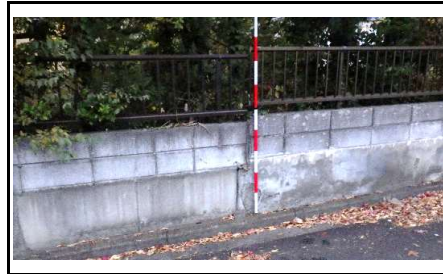
写真2 宅地擁壁に亀裂が生じている

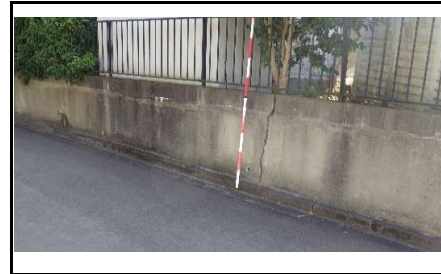
写真3 宅地擁壁に亀裂が生じている

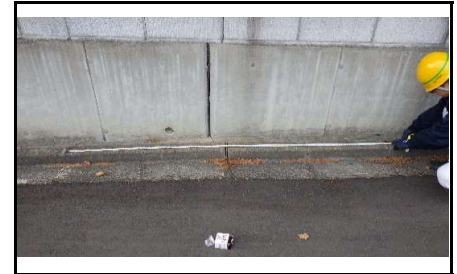
写真4 定点観測1 L型の目地開き

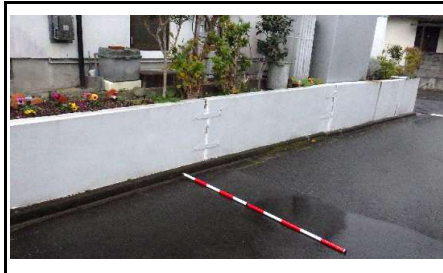
写真5 宅地擁壁に亀裂が生じている

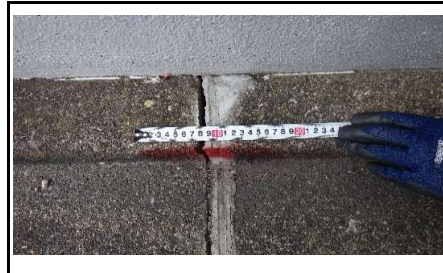
写真6 定点観測2 L型の目地開き

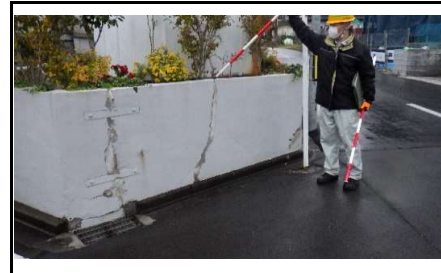
写真7 宅地擁壁に亀裂が生じている

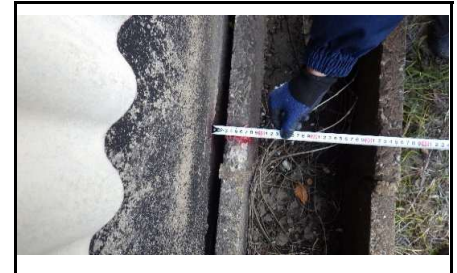
写真8 定点観測3 建物基礎-U字溝の隙間

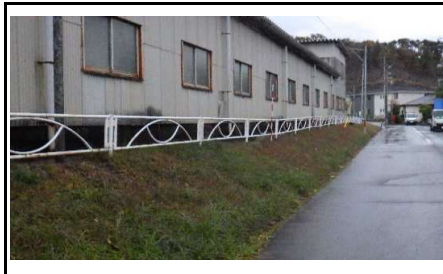
【総評】 当該盛土には、旧町役場建設時および作田山団地造成時における新旧の盛土が存在しているが、その形状と構造は標準的なものに該当する。盛土切盛境界付近や旧地形の谷筋沿いでは、宅地盤や道路に多数の亀裂がみられた。また、旧地形の谷筋(測線の位置)では沈下のみならず(写真9)、当該盛土における亀裂は、広範囲にわたって確認されたことから、連続的な変状が認められたと判断する。盛土内の水位は盛土1/5程度にあることが水位観測孔で確認された。

写真9 盛土頭部付近 沈下によりフェンス揺み

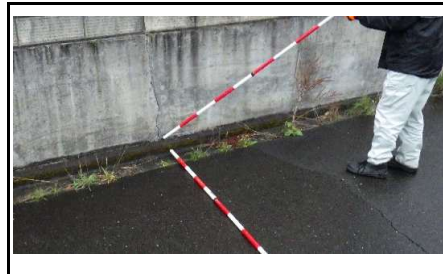
写真10 宅地擁壁、アスファルトに亀裂が生じている

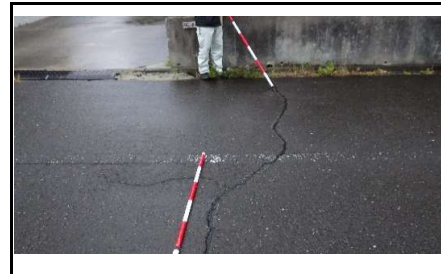
写真11 アスファルトに亀裂が生じている

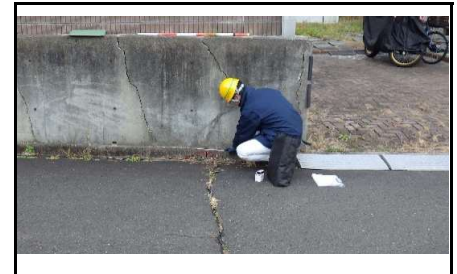
写真12 定点観測4 L型の目地開き

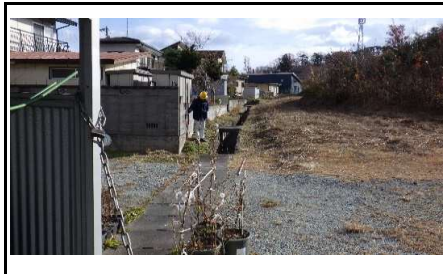
写真13 切盛り境界の状況

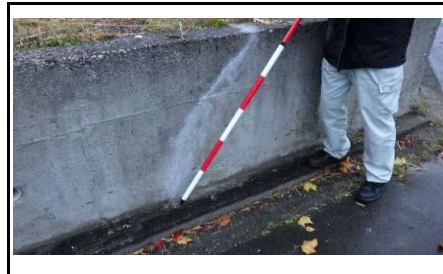
写真14 宅地擁壁に亀裂が生じている

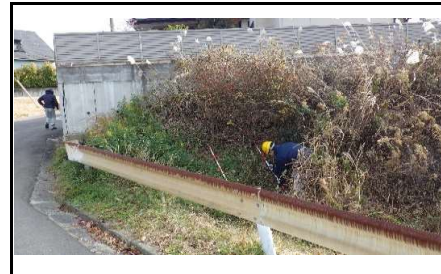
写真15 のり尻付近、のり面勾配:27°(盛土部)

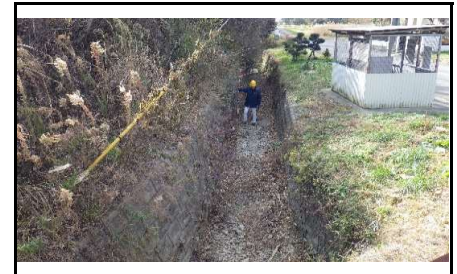
写真16 のり尻付近

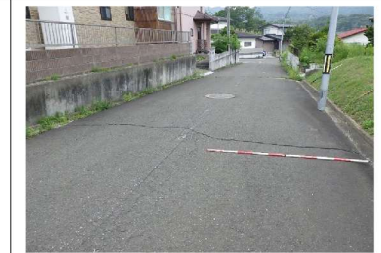
⑩ 路面に亀裂

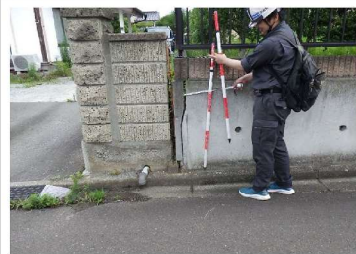
⑪ 宅地擁壁に目地開き

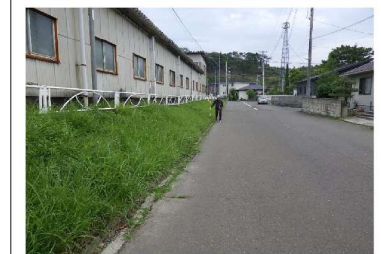
⑮ 盛土上端部(沈下による路面変状)

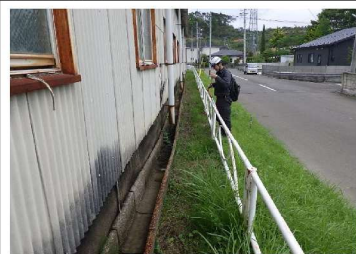
⑯ U字溝の沈下

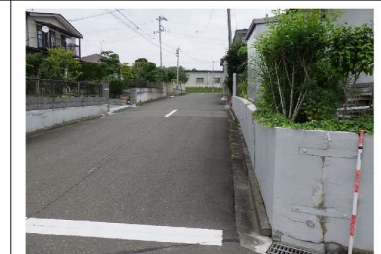
⑳ 路面状況(擁壁に亀裂)

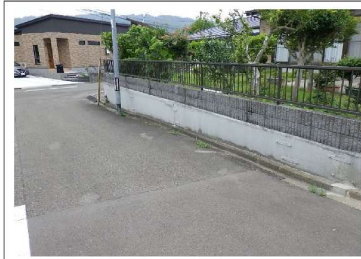
㉑ 宅地擁壁の亀裂(補修済)

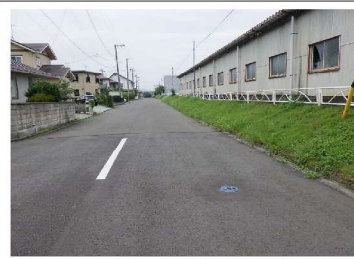
㉓ 盛土上端部(沈下による路面変状)

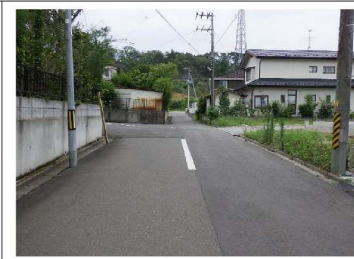
㉔ 路面状況(擁壁に亀裂)

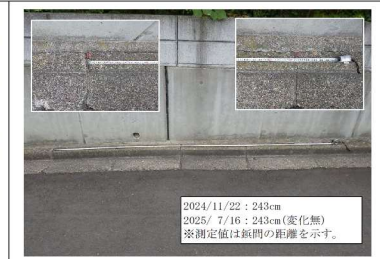
㉕ 定点観測 1 L型の目地開き

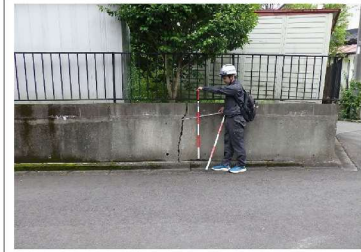
㉖ 宅地擁壁の亀裂

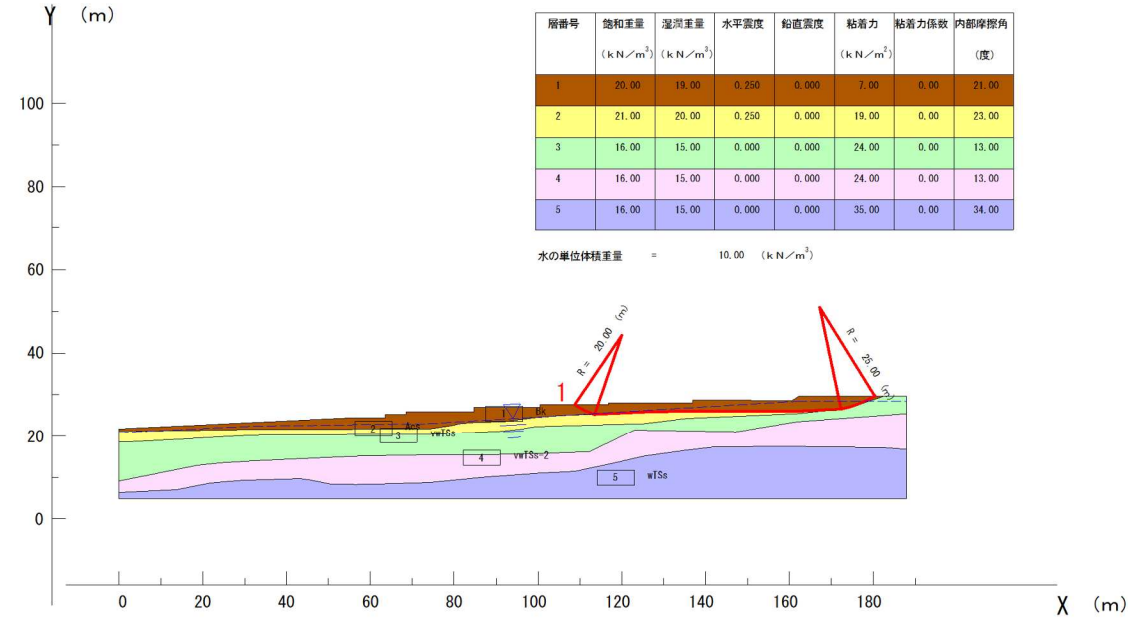
代表断面（盛土上部）地震時

最小安全率  $F_s \text{ MIN} = 1.543$   
 モーメントの中心  $X = 135.14 \text{ (m)}$   
 $Y = 356.84 \text{ (m)}$   
 抵抗モーメント  $M_R = 491725.7 \text{ (kN} \cdot \text{m)}$   
 起動モーメント  $M_D = 318613.6 \text{ (kN} \cdot \text{m)}$

解析結果			
条件	盛土上部	盛土下部	盛土全体
常時 $F_s \geq 1.5$	13.08 ○	9.09 ○	10.64 ○
地震時 $F_s \geq 1.0$	1.54 ○	1.61 ○	1.58 ○

解析結果より、全てのケースで安全率 ( $F_s > 1$ ) を満足する結果が得られたことから、対策工は不要であると判断される。
