大規模盛土造成地 宅地カルテ(概要・総評)

宅地概要(第一次スクリーニング結果)			
盛土番号	1	土地利用	宅地造成地
所在地住所	山元町浅生原字作田山(作田山団地)		
盛土形式	■ 人工造成地 ( ■ 谷埋め型 □ 腹付け型 ) □ 自然斜面		
盛土形状	盛土面積A	33351.9 m <sup>2</sup>	盛土幅W
	盛土高さH	13.9 m	盛土厚さD
	盛土距離d	134.6 m	盛土り尻①
	盛土り尻②	323.6 m	盛土り尻③
	先端幅(腹付け型)L	m	原盛勾配θ
			2.0 °

調査計画平面図

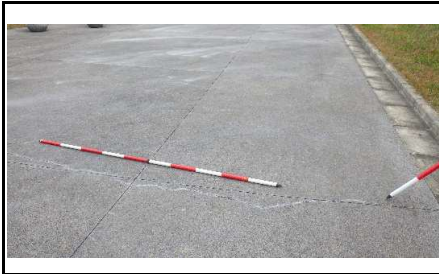
写真1 コンクリートの亀裂、白い析出物がみられる

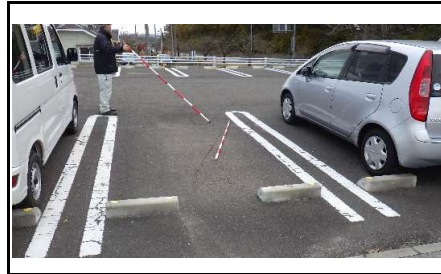
写真2 アスファルトの亀裂

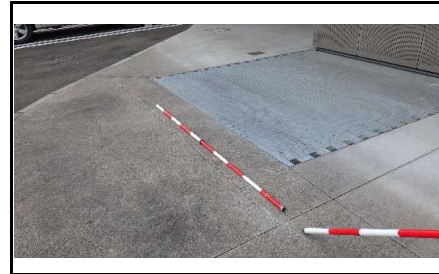
写真3 コンクリートの亀裂

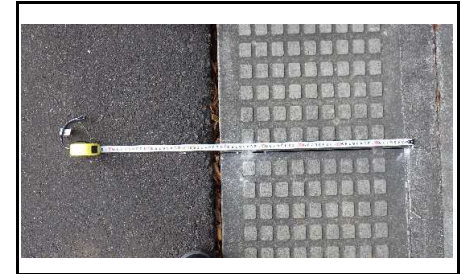
写真4 定点観測1 U字溝-アスファルトの目地開き

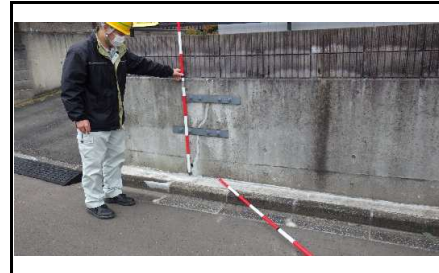
写真7 宅地擁壁の亀裂

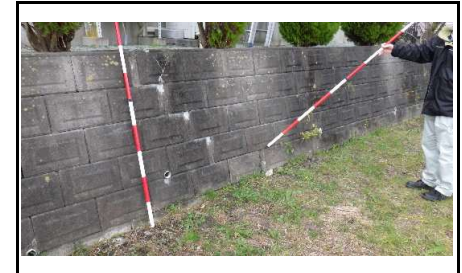
写真8 ブロック積擁壁の目地開き

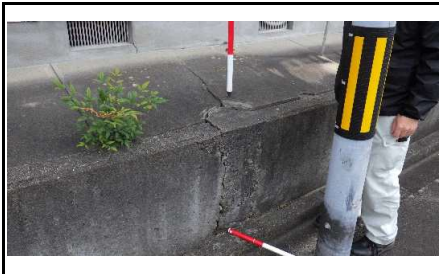
写真9 宅地擁壁の亀裂

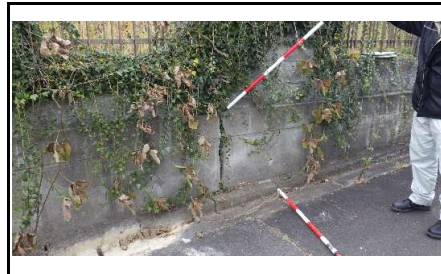
写真10 ブロック積擁壁の目地開き

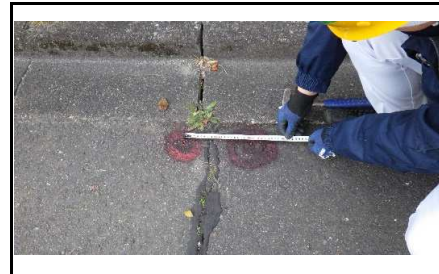
写真11 定点観測3 アスファルトの亀裂

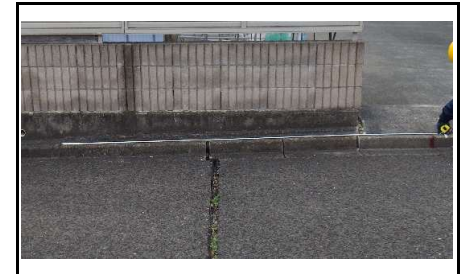
写真12 定点観測4 L型の目地開き

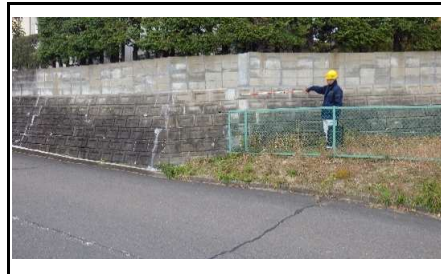
写真14 擁壁の目地開き、アスファルトに亀裂

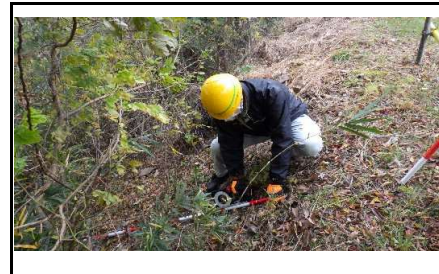
写真15 のり肩の状況 勾配:29°

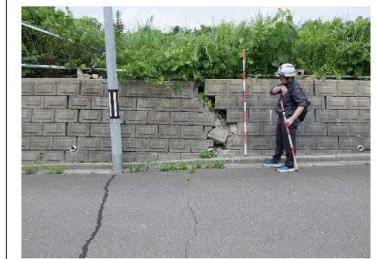
⑩ ブロック積擁壁の目地開き+路面の亀裂

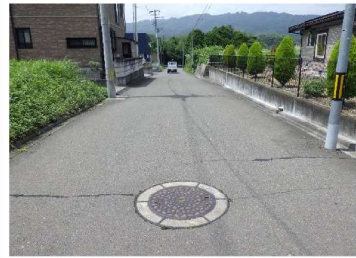
⑪ 盛土境界付近(路面に亀裂)

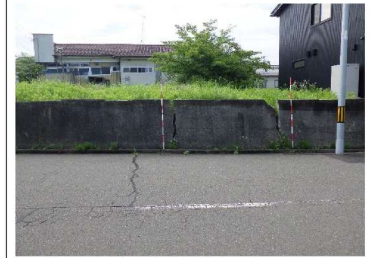
⑮ 宅地擁壁の亀裂(5cm程度)+道路の亀裂

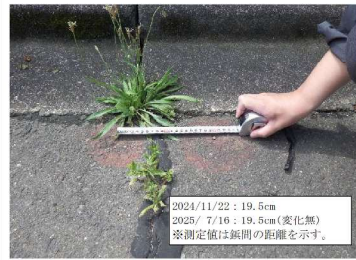
⑯ 定点観測3 アスファルトの亀裂

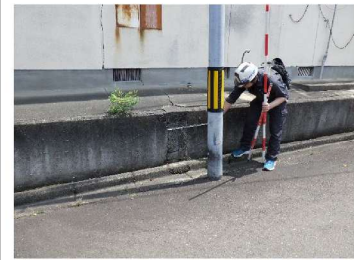
⑲ 宅地擁壁の亀裂

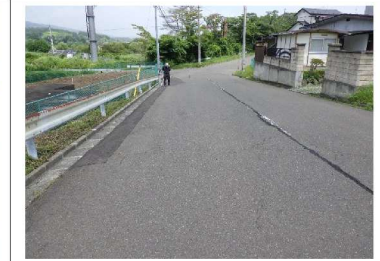
㉕ 路面の亀裂+路肩の変状(補修済)

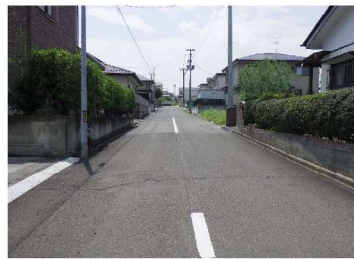
㉖ 沈下による路面変状+亀裂

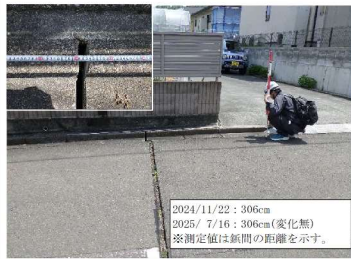
㉗ 定点観測 4L型の目地開き

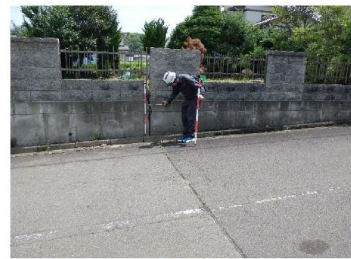
㉘ 擁壁+路面の亀裂

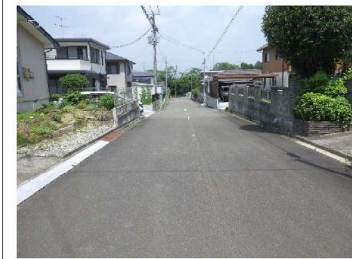
㉙ 沈下による路面変状

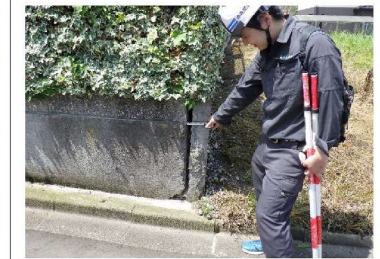
㉚ 宅地擁壁の亀裂

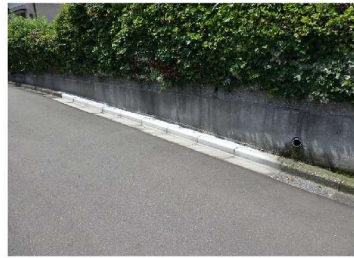
㉛ 宅地擁壁の沈下(補修済)

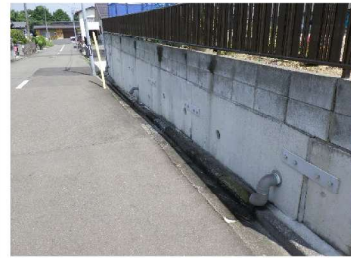
㉝ 宅地擁壁の亀裂(補修済)

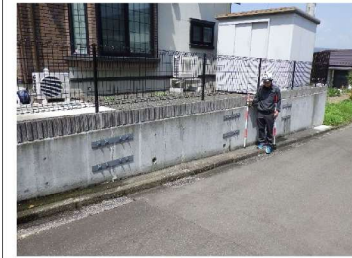
㉞ 宅地擁壁の亀裂(補修済)

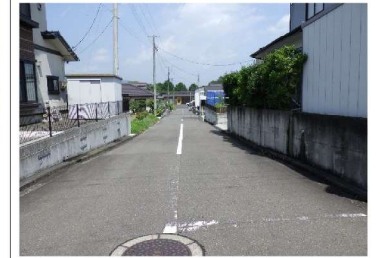
㉟ 沈下による路面変状(擁壁+路面亀裂)

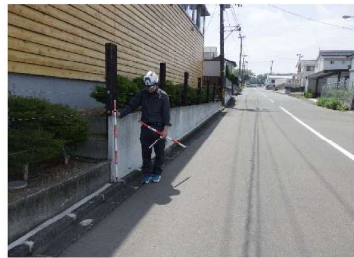
㊿ 擁壁の沈下

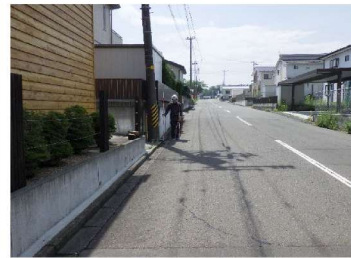
㊿ 沈下による路面変状(電柱傾き+路面亀裂)

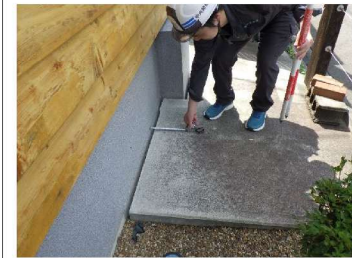
㊿ 土間コンクリートのせり出し(2~3cm) ※道路側+周辺地盤の沈下

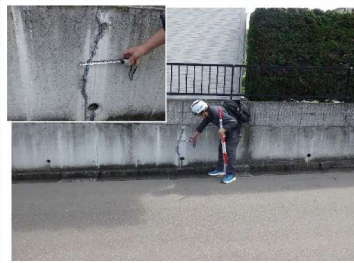
④③ 宅地擁壁の亀裂(1mm程度)

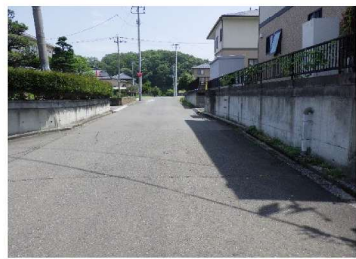
④⑥ 沈下による路面変状+亀裂

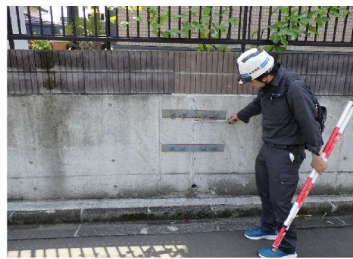
④⑦ 宅地擁壁の亀裂(補修済)

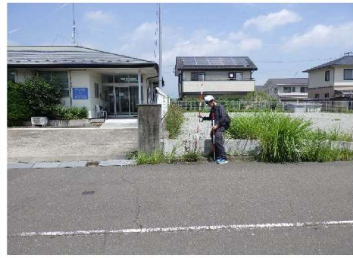
④⑫ 宅地擁壁の亀裂

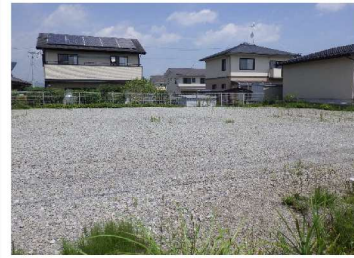
④⑬ 盛土境界付近(若干の沈下)

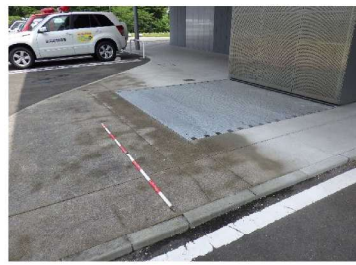
㊦ コンクリートの亀裂

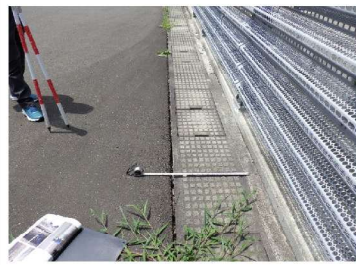
㊦㊧ 定点観測1 U字溝-アスファルトの目地開き

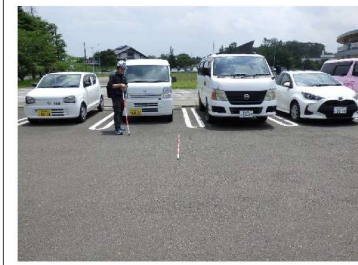
㊦ アスファルトの亀裂

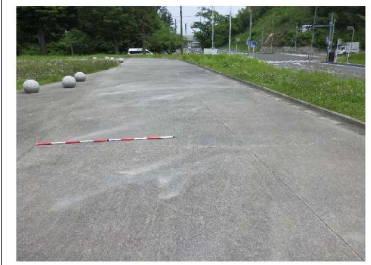
㊦ コンクリートの亀裂

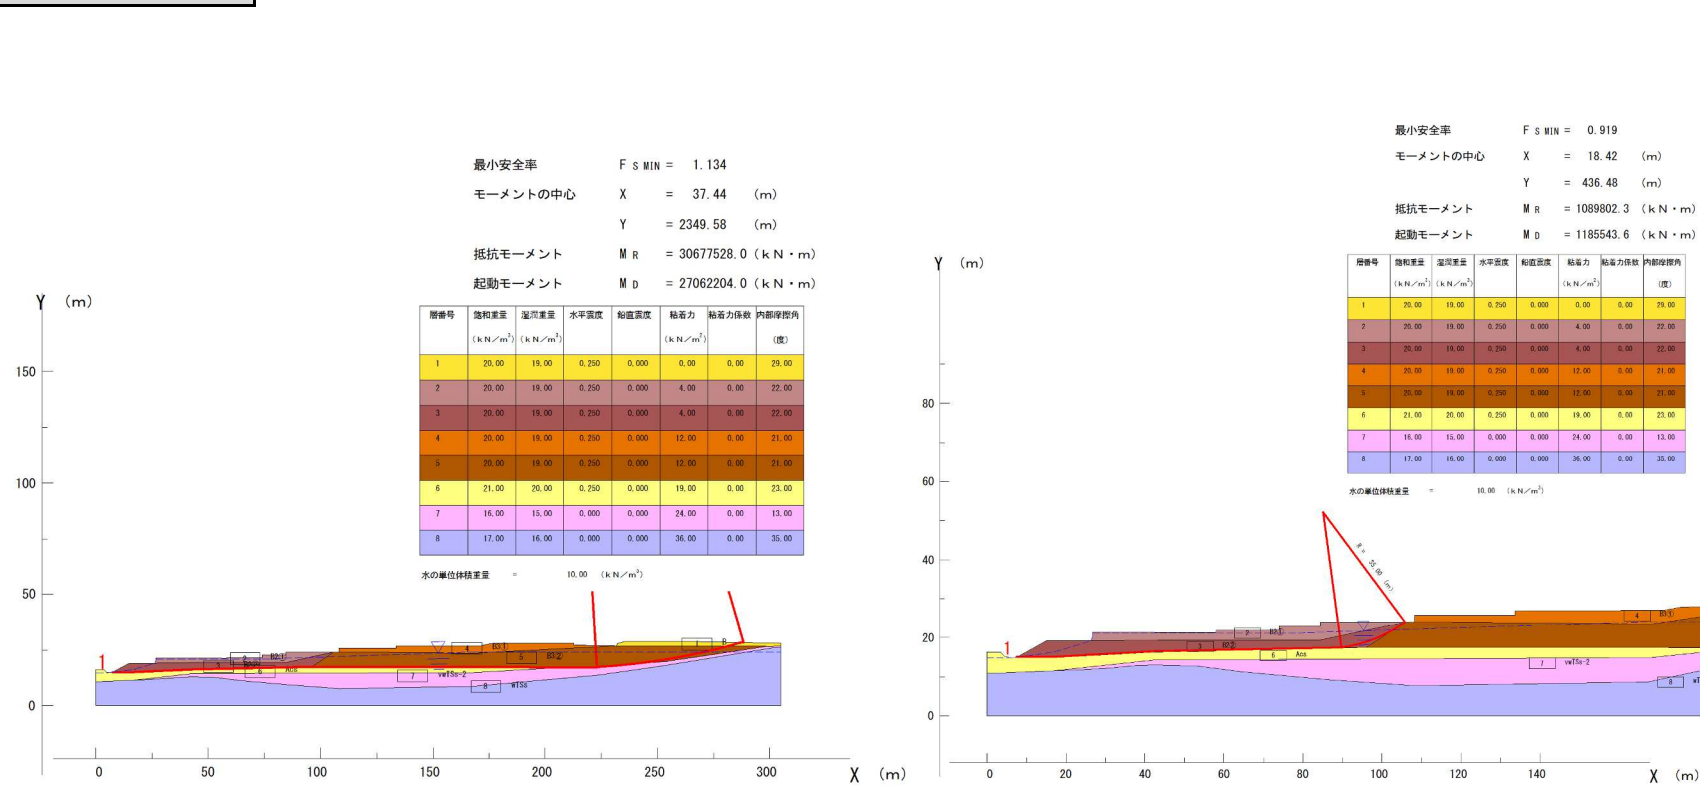
代表断面（左図：盛土全体，右図：盛土下部）地震時

解析結果						
条件	盛土全体	盛土上部	盛土下部	盛土のり尻①	盛土のり尻②	ひな壇
常時 $F_s \geq 1.5$	9.31 ○	15.00 ○	4.30 ○	1.28 ×	1.67 ○	1.12 ×
地震時 $F_s \geq 1.0$	1.13 ○	1.25 ○	0.92 ×	0.80 ×	0.75 ×	0.69 ×

安定解析の結果，地震時で盛土下部および盛土のり尻，ひな壇部で許容値を満足しない結果となった。また，ひな壇部では常時においても許容値を満足しない結果となる。よって，盛土下部・盛土のり尻①②・ひな壇部において対策工が必要となる。
