第 1 回山元町震災復興会議

【被災状況の整理】

平成 23 年 6 月 19 日

山元町

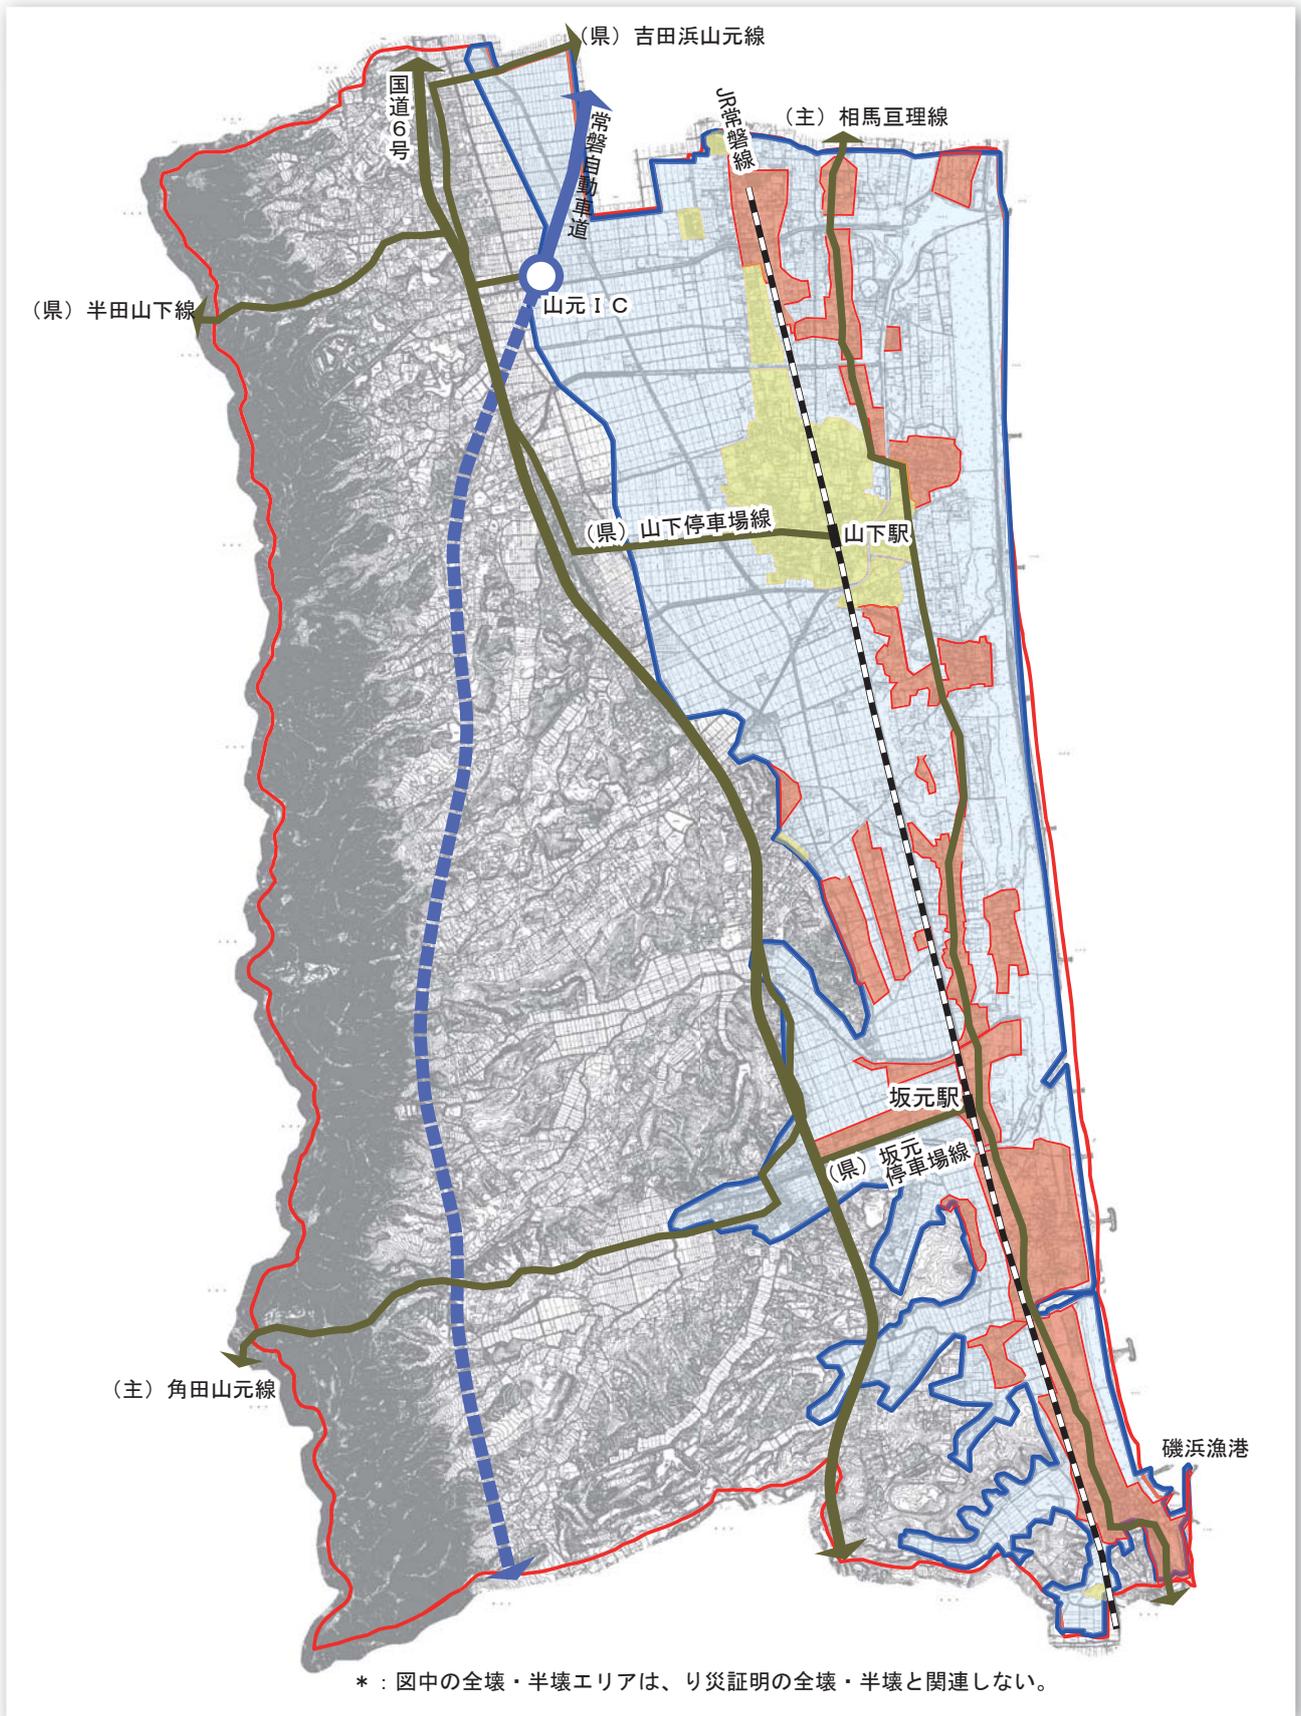
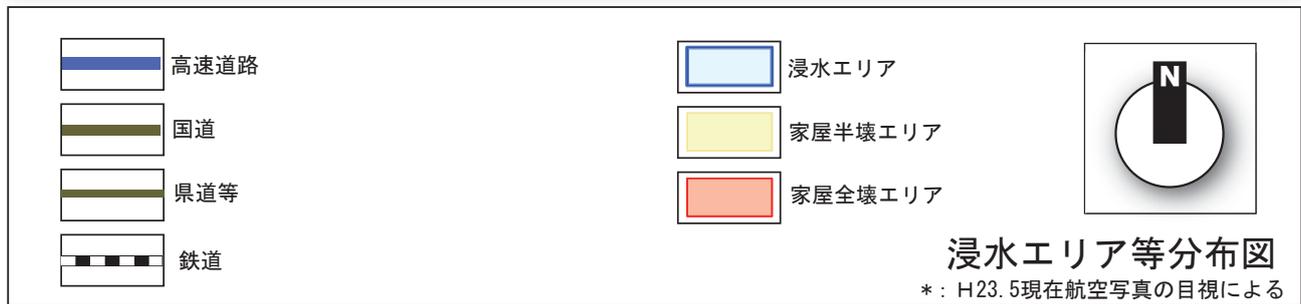
【被災状況航空写真】

海岸沿いの牛橋、花釜、笠野、新浜、中浜、磯地区の全域及び丘通り山下、高瀬、合戦原、町地区の一部が津波により水没した。現在、ほとんどの区域で水は引いているが、排水機能が低下した一部の水田については未だ海水が残っている。

海岸線～1.5km の範囲は、新築の建物が一部残る程度で大半が流出し一部新築建物が残存する程度で、海岸線 1.5 km～国道 6 号の範囲は、建物の床上 2m 程度水没した状況である。

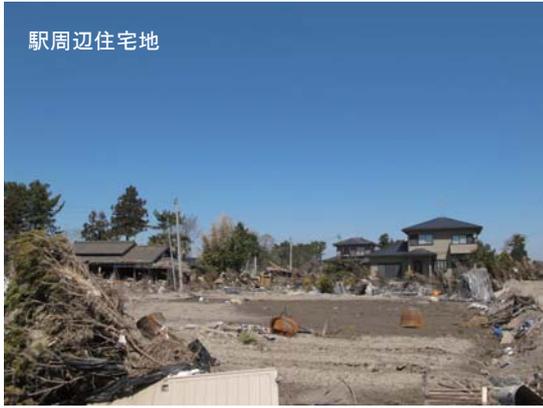
駅周辺住宅地

- ・ 山下駅が位置する花釜地区は、建物の全半壊が広がり、人的被害が最も多い地区である。
- ・ 山下駅舎は全壊し、現在では瓦礫が撤去されてはいるものの、JR常磐線の復旧の目処はたっていない状況である。
- ・ 山下駅周辺の住宅地や駅前周辺についても、現在では瓦礫が撤去され道路は通行可能となっている。

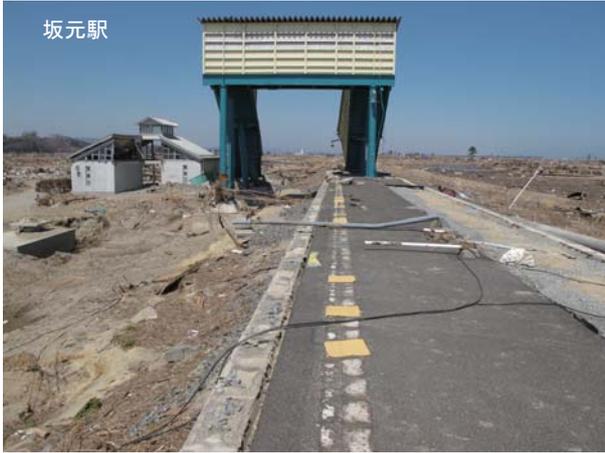
坂元駅

- 坂元駅が位置する中浜地区は、建物全壊が広がり、保安林（防風林・防潮林）も流失し、農地が広がっていたこともあいまって、現在では荒涼と広がる土地を呈している。
- 中浜地区は花釜地区に次いで人的被害が高かった地区である。
- 坂元駅も全壊し、山下駅から坂元駅、新地町に向けて線路は流失し、復旧の目処はたっていない状況である。

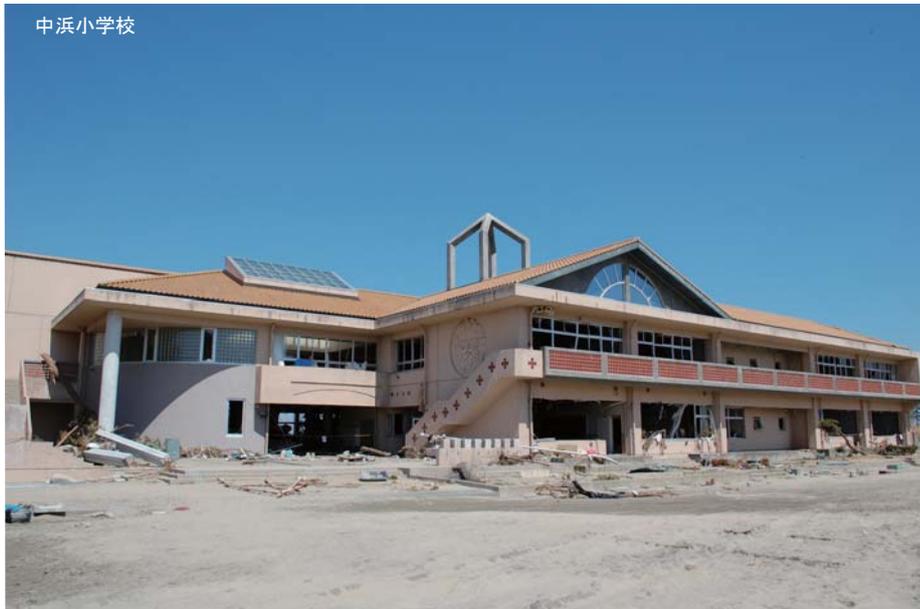
中浜小学校

- ・ 中浜小学校も中浜地区に位置する。建物は、2階建ての2階教室部分まで浸水し、校舎及び体育館とも全壊した状態である。
- ・ 校舎南側の河口は決壊し、現在でも海水の流入により農地の冠水が続いている状況にある。

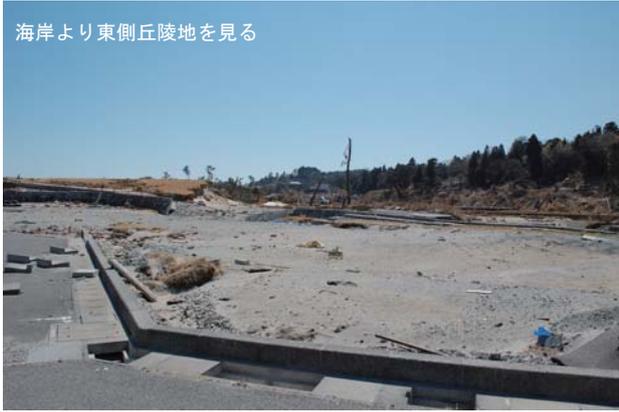
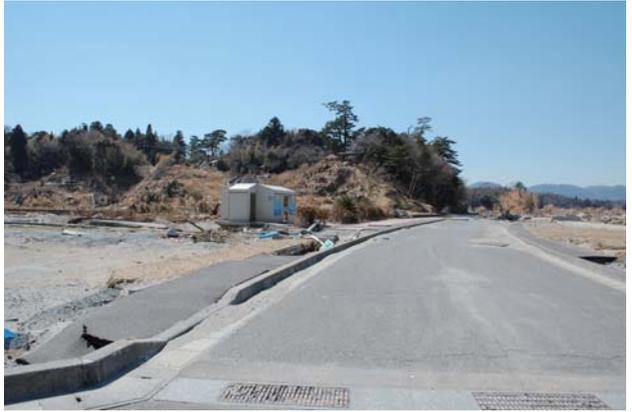
海岸より東側丘陵地を見る

- 磯浜漁港が位置する磯地区もまた、建物全壊が広がる地区である。
- 本町唯一の漁港であったが、堤防は決壊し、船舶の係留は困難な状況にある。
- 隣接する海浜公園も壊滅的な状況であり、公園後方（東側）にある丘陵地まで津波が駆け上がった状況が見て取れる。

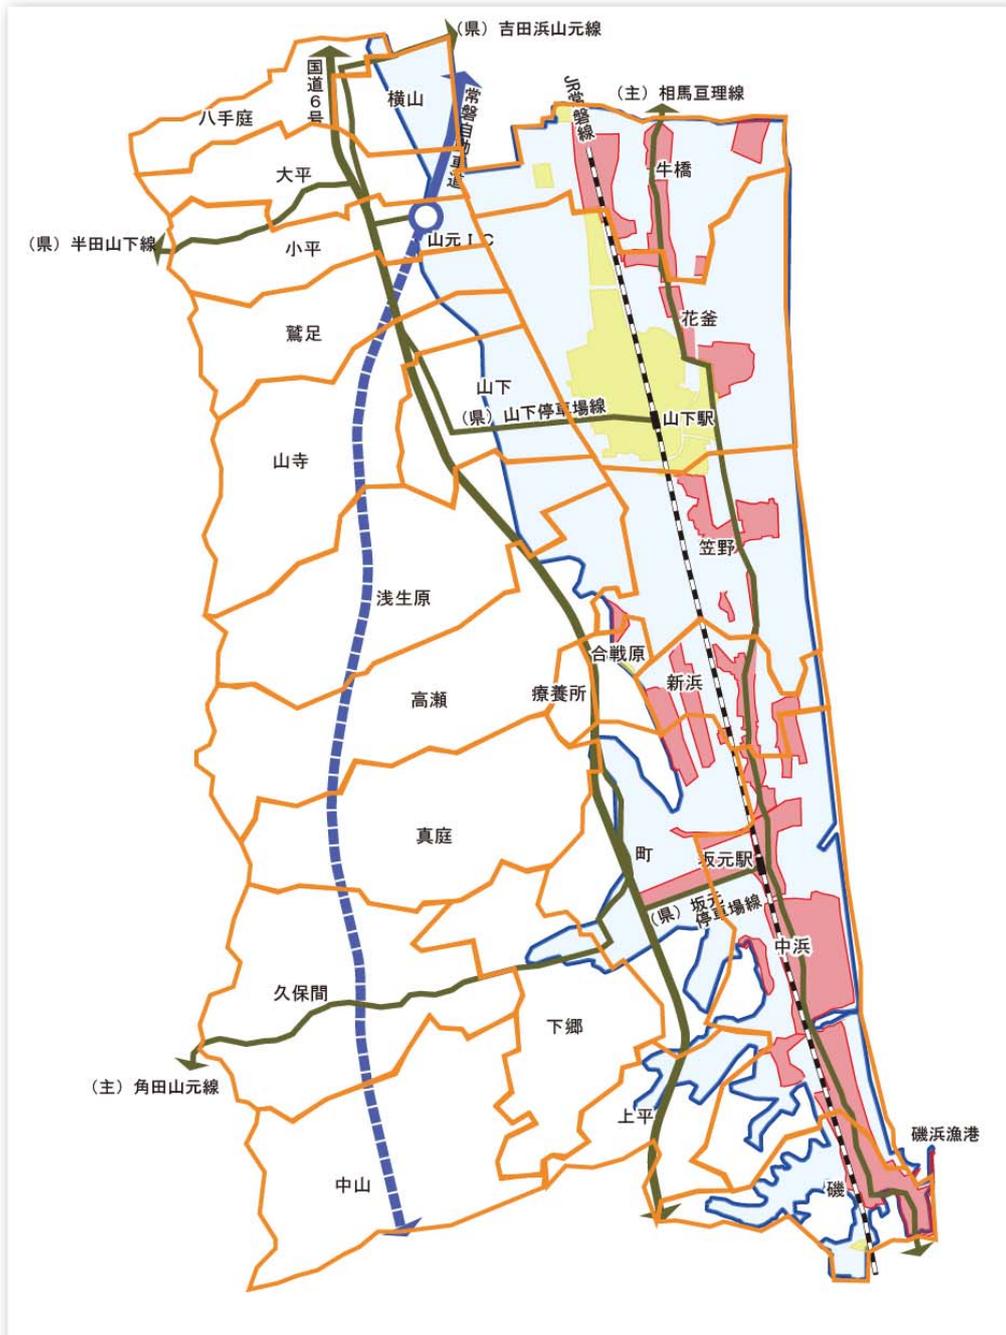
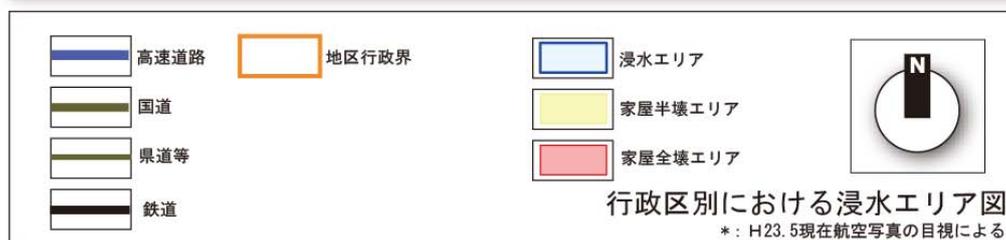
①行政区別における浸水エリア

- ・ 海岸沿いの牛橋、花釜、笠野、新浜、中浜、磯地区の 6 地区が津波により水没。花釜地区山下駅周辺の市街地のみ建物半壊が広がるが、他地区は大半が流出し全壊した。
- ・ 山下、高瀬、合戦原、町地区の一部が津波により水没した。現在、ほとんどの区域で水は引いているが、排水機能が低下した一部の水田については未だ海水が残っている。

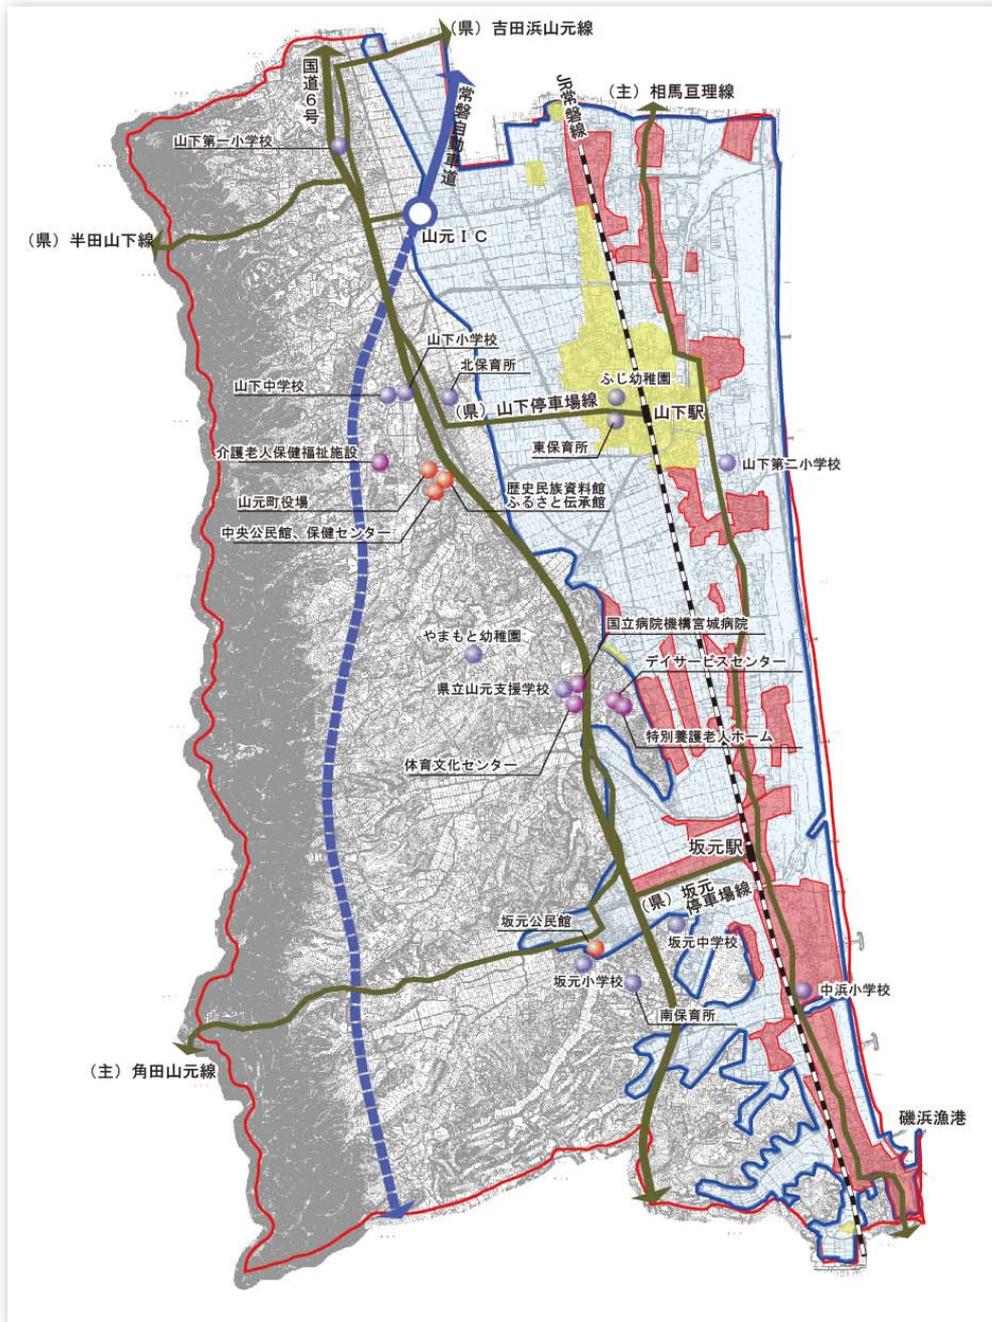
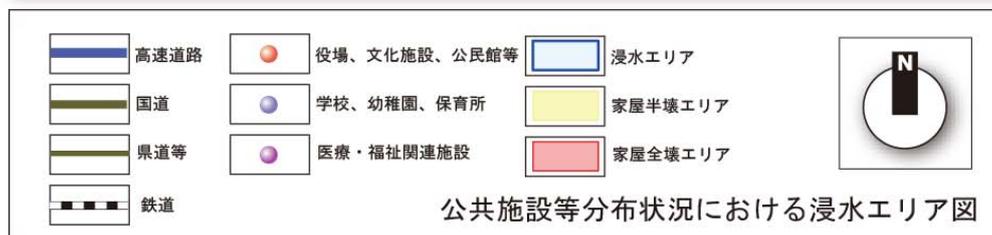
②公共施設等分布状況における浸水エリア

- 沿岸部に立地していた山下第二小学校、中浜小学校、東保育所等が全半壊となった。その他の学校や福祉施設、役場等は国道6号側に集積していたことから津波による被害は軽微であった。しかし、役場庁舎は地震による被害が甚大であり、現在、仮庁舎を建設中である。

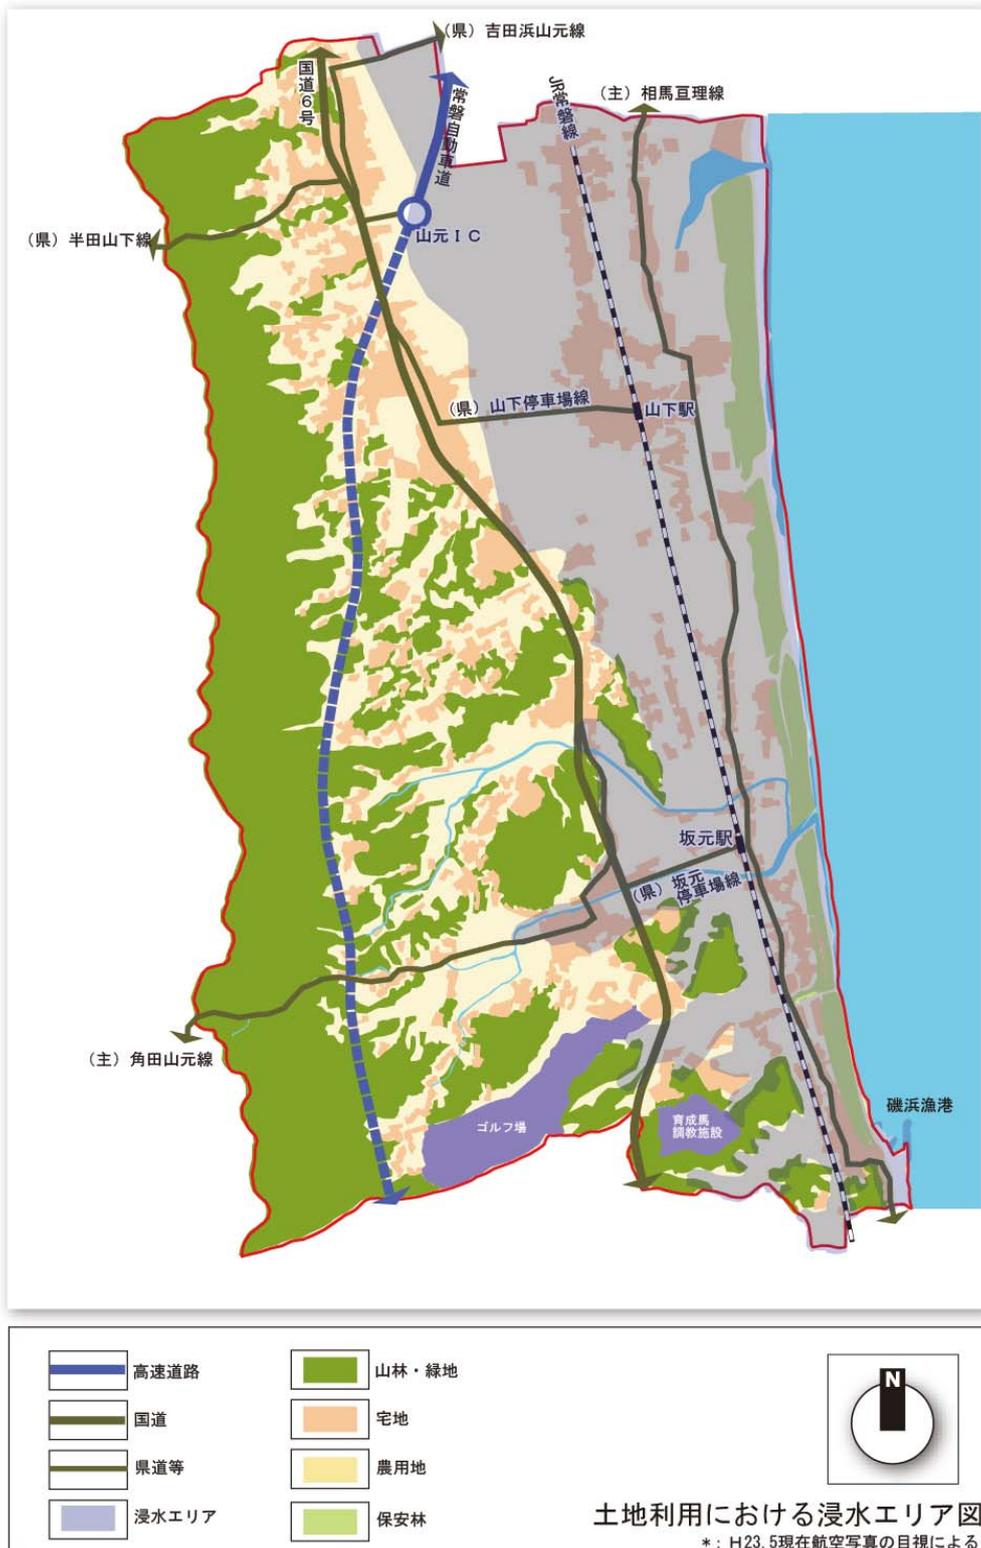
③土地利用における浸水エリア

- ・ 国道 6 号付近まで広がっていた良好な農地は、ほとんどが浸水し、流入した瓦礫と塩害により本町の農業は大きな被害を受けた。
- ・ 防風林・防潮林として機能していた沿岸部の保安林は、津波により全てが流失した。現在、仮堤防の工事中であり 6 月下旬に完成予定。

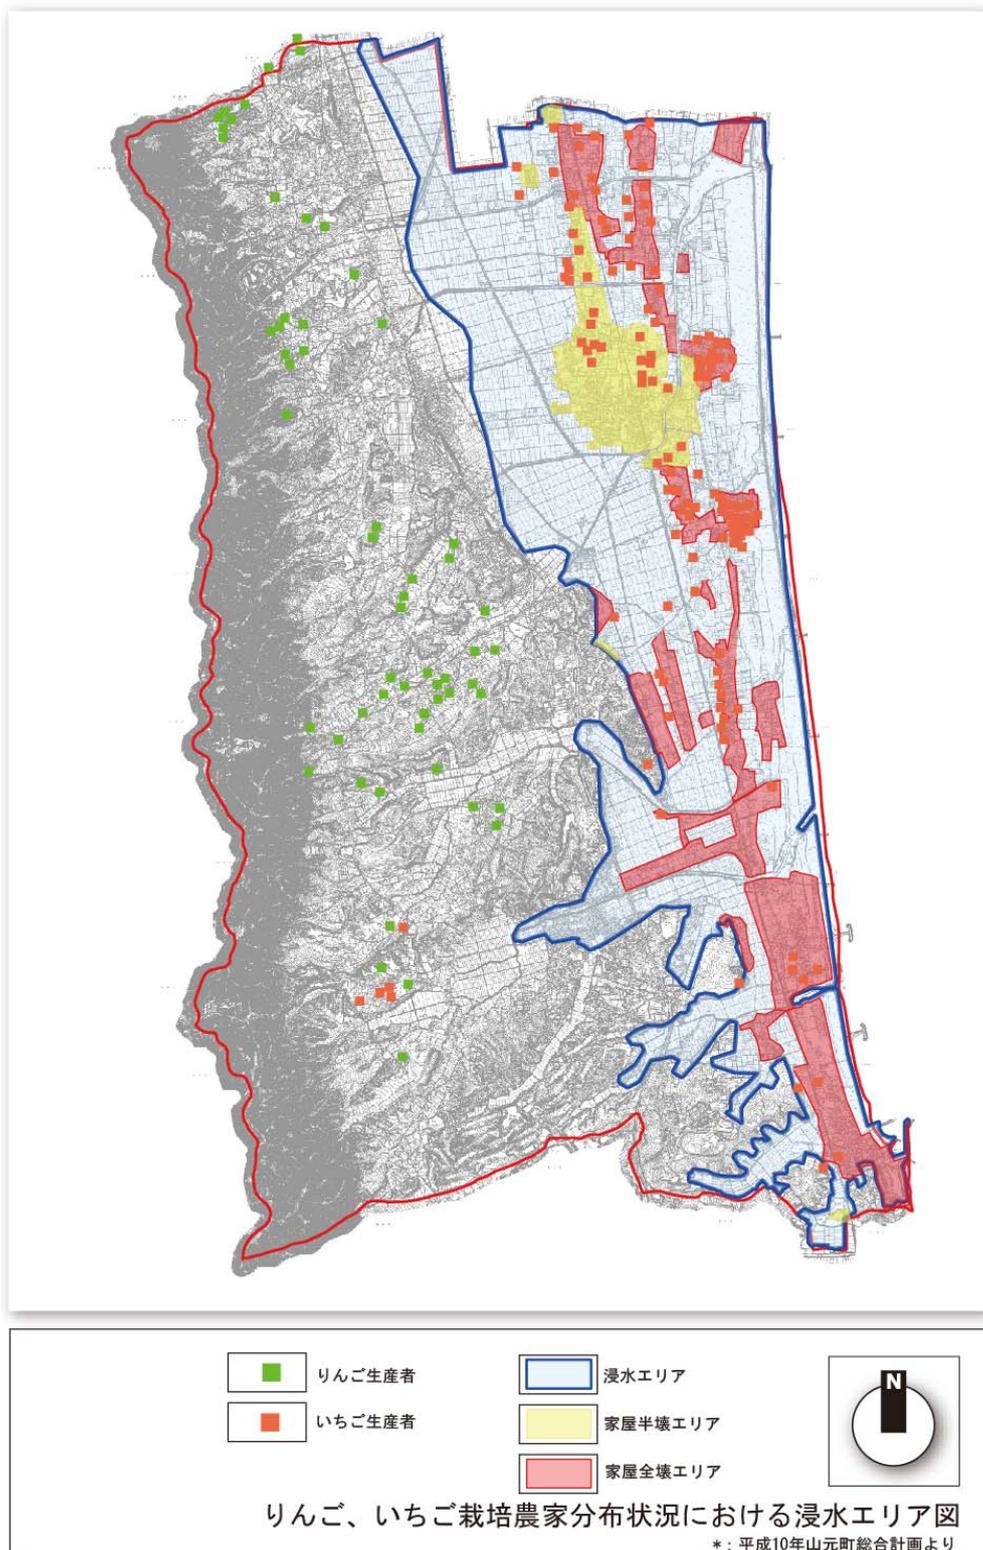
④りんご、いちご栽培農家分布状況における浸水エリア

- ・ 本町の大半のイチゴ農家は、牛橋、花釜、笠野、新浜地区の市街地に近接して立地していたものの、今回の津波にて建物同様、栽培施設は全半壊により大半が流失した。
