| 宅地概要(第一次スクリーニング結果) | | | | | | | | | |
| 盛土番号 | ② | 宅地名 | 太陽ニュータウン | | 造成(許可)年代 | S49～S50 | | | |
| 所在地住所 | 宮城県亶理郡山元町 浅生原地内 | | | | | | | | |

様式3 (第二次スクリーニング計画の作成)

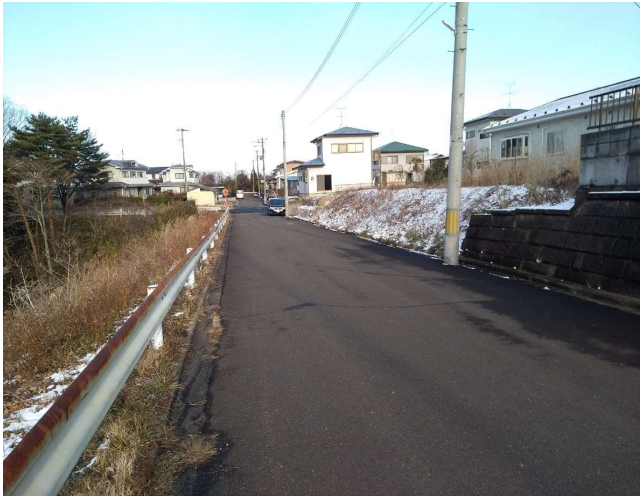
【現況写真】

| 宅地概要(第一次スクリーニング結果) | | | | | | | | | |
|---|---|---|---|---|---|---|---|---|--|
| 【総評】 | 当該盛土は谷埋め盛土であり、盛土および擁壁の形状と構造は標準的なものとなる。宅地内道路の路面補修跡（写真①、③）、宅地擁壁の一部に亀裂（写真②、④）、道路面の若干の沈下傾向（写真⑩）が確認されたが、盛土全体としては安定しており、また、盛土法面等からの湧水もないことから、優先度は「B4」とした。なお、一次スクリーニング結果が収集できなかったため、変動確率は『大』として優先度評価を行っている。 | | | | 想定被害形態 | | | | |
