大規模盛土造成地 宅地カルテ(概要・総評)

宅地概要(第一次スクリーニング結果)			
盛土番号	2	土地利用	宅地造成地
所在地住所	山元町浅生原字作田山(作田山団地)		
盛土形式	■ 人工造成地 ( ■ 谷埋め型 □ 腹付け型 ) □ 自然斜面		
盛土形状	盛土面積A 11926.5 m <sup>2</sup>	盛土幅W 80.4 m	盛土距離d 193.0 m 天端幅(腹付け型)L m
	盛土高さH 11.1 m	盛土厚さD 4.6 m	原地盛勾配θ 3.0 °

【総評】	<p>当該盛土には、旧町役場建設時および作田山団地造成時における新旧の盛土が存在しているが、その形状と構造は標準的なものに該当する。盛土切盛境界付近や旧地形の谷筋沿いでは、宅地地盤や道路に多数の亀裂がみられた。また、旧地形の谷筋(測線の位置)では沈下がみられた(写真16、17)。当該盛土における亀裂は、広範囲にわたって確認されたことから、連続的な変状が認められたと判断する。</p>	想定被害形態
		すべりによる変形
		優先度 A4

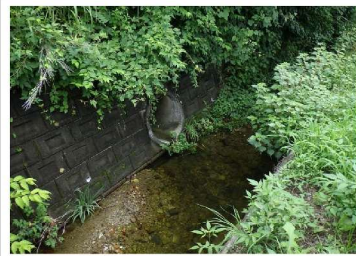
① 盛土末端部(排水管)

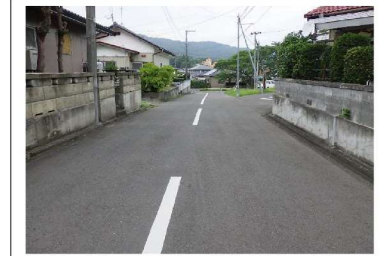
⑤ 路面状況(変状無し)

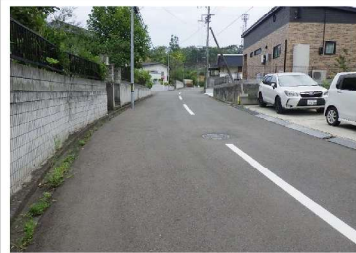
⑥ 路面状況(変状無し)

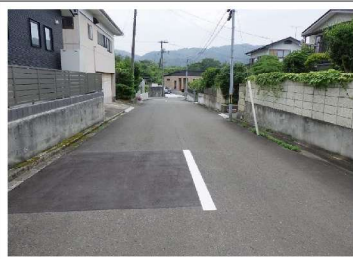
㉒ 路面状況(変状無し)
