大規模盛土造成地 宅地カルテ(概要・総評)

宅地概要(第一次スクリーニング結果)			
盛土番号	1	土地利用	宅地造成地
所在地住所	山元町浅生原字作田山(作田山団地)		
盛土形式	■ 人工造成地 ( ■ 谷埋め型 □ 腹付け型 ) □ 自然斜面		
盛土形状	盛土面積A	33351.9 m <sup>2</sup>	盛土幅W
	盛土高さH	13.9 m	盛土厚さD
	盛土距離d	134.6 m	盛土り尻①
	盛土り尻②	323.6 m	盛土り尻③
	先端幅(腹付け型)L	m	原盛勾配θ
			2.0 °

調査計画平面図

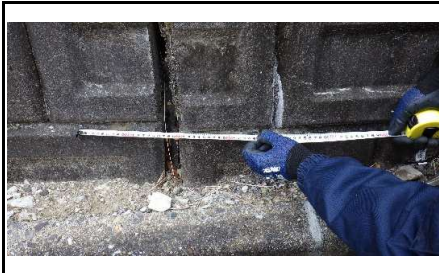
写真5 定点観測2 ブロック積擁壁の目地開き

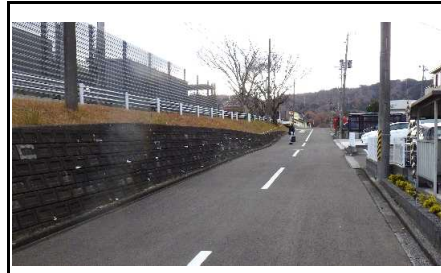
【参考】	・盛土上ガレージの湿り	<input type="checkbox"/> 可能性有 <input checked="" type="checkbox"/> 無 ( )					
	・水を好む植生の有無	<input type="checkbox"/> 可能性有 <input checked="" type="checkbox"/> 無 ( )					
【備考】	・その他特記事項	- ( )					
	・盛土周辺の崖錐、崩積土	<input type="checkbox"/> 有 <input checked="" type="checkbox"/> 無 <input type="checkbox"/> 不明					
【その他】	・盛土周辺の沖積粘性土	<input type="checkbox"/> 有 <input checked="" type="checkbox"/> 無 <input type="checkbox"/> 不明					
	・盛土周辺の沖積飽和砂質土	<input checked="" type="checkbox"/> 有 <input type="checkbox"/> 無 <input type="checkbox"/> 不明					
【備考】	・その他特記事項	- ( ボーリング調査で薄い沖積土層、強風化砂岩を確認 )					
	当該盛土には、旧町役場建設時および作田山団地造成時における新旧の盛土が存在しているが、その形状と構造は標準的なものに該当する。盛土切盛境界付近の宅地地盤や道路には、多数の亀裂がみられた。住宅では宅地擁壁の目地開きなどもあわせて確認された。また、旧地形の谷筋(測線の位置)では沈下のみみられた(写真6)。当該盛土の亀裂の程度は他と比較してやや大きく、広範囲にわたって確認されたことから、連続的な変状が認められたと判断する。盛土内の水位は盛土1/4程度にあることが水位観測孔で確認された。

写真6 旧地形の谷筋付近、沈下による擁壁の撓み

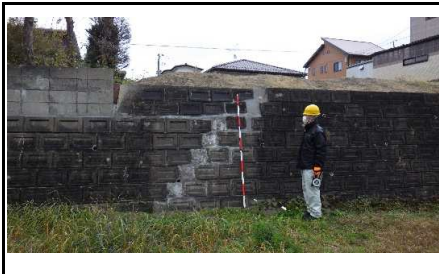
① 盛土形状および構造	・盛土のり面勾配(30°以下)	<input type="checkbox"/> 急 <input checked="" type="checkbox"/> 適 勾配(1: 1.95) (写真⑮のり面勾配 27°)					
	・小段の設置	<input type="checkbox"/> 不適 <input checked="" type="checkbox"/> 適 高さ( )m、段数( 2 )段、( )					
② 宅地地盤・擁壁	・のり面保護工の設置	<input type="checkbox"/> 不適 <input checked="" type="checkbox"/> 適 ( 植生あり )					
	・ひな壇部分の傾斜	<input type="checkbox"/> 急 <input checked="" type="checkbox"/> 適 傾斜角( 最大 6 )° ( )					
③ 地下水	・擁壁構造の適格性	<input type="checkbox"/> 不適 <input checked="" type="checkbox"/> 適 <input type="checkbox"/> 鉄筋コンクリート造 <input type="checkbox"/> 無筋コンクリート造 <input checked="" type="checkbox"/> 練積造 <input type="checkbox"/> その他( )					
	・その他特記事項	- ( )	高さ( 2 )m、壁面勾配(1: 0.25 )←写真⑬、⑭				
④ 土層土下態	・宅地地盤・亀裂、沈下、隆起	<input checked="" type="checkbox"/> 有 <input type="checkbox"/> 無 ( 写真⑥沈下による擁壁の揺み )					
	・擁壁とその基礎の変状	<input checked="" type="checkbox"/> 有 <input type="checkbox"/> 無 ( 写真⑬、⑭擁壁の亀裂・目地開き )

【総評】	・擁壁背面の変状	<input type="checkbox"/> 有 <input checked="" type="checkbox"/> 無 ( )					
	・擁壁の補修履歴	<input checked="" type="checkbox"/> 有 <input type="checkbox"/> 無 ( 写真⑬、⑭目地詰め補修 )					
【被害形態】	・盛土のり面	<input type="checkbox"/> 有 <input checked="" type="checkbox"/> 無 ( )					
	・表面の不陸又は凹凸	<input type="checkbox"/> 有 <input checked="" type="checkbox"/> 無 ( )					
【すべりによる変形】	・亀裂	<input type="checkbox"/> 有 <input checked="" type="checkbox"/> 無 ( )					
	・排水工の変状	<input type="checkbox"/> 有 <input checked="" type="checkbox"/> 無 ( )					
【優先度】	・災害痕跡	<input checked="" type="checkbox"/> 有 <input type="checkbox"/> 無 ( 写真⑥、⑬、⑭既往の地震により変状 )					
	・根曲り	<input type="checkbox"/> 有 <input checked="" type="checkbox"/> 無 ( )					
【A4】	・道路の変状	<input checked="" type="checkbox"/> 有 <input type="checkbox"/> 無 ( 写真⑪、⑭アスファルトに亀裂、写真⑫L型目地開き )					
	・その他特記事項	擁壁2.0m以下のもの ( 写真⑤、⑦、⑧、⑨、⑩宅地擁壁の亀裂・目地開き )					
【備考】	・盛土のり面からの湧水	<input type="checkbox"/> 有 <input type="checkbox"/> 可能性有 <input checked="" type="checkbox"/> 無 ( )

写真13 ブロック積擁壁の目地開き

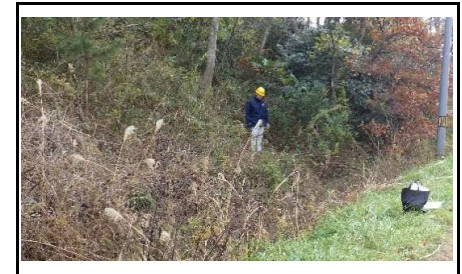
写真15 のり肩の状況 勾配:29°

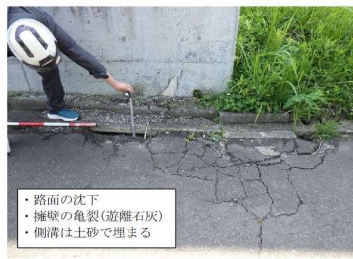
⑥ L型側溝集水マス付近の土砂吸出し

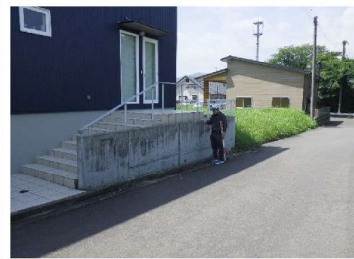
⑦ L型側溝集水マス付近の土砂吸出し

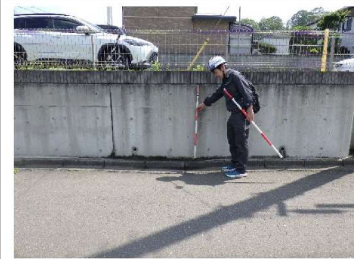
⑧ 擁壁付近の変状(全景)

・路面の沈下  
・擁壁の亀裂(遊離石灰)  
・側溝は土砂で埋まる

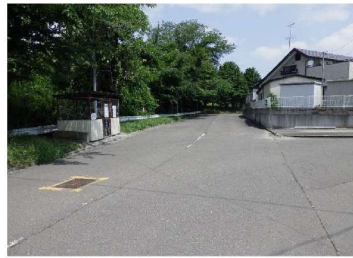
⑪ 盛土境界付近(路面に亀裂)

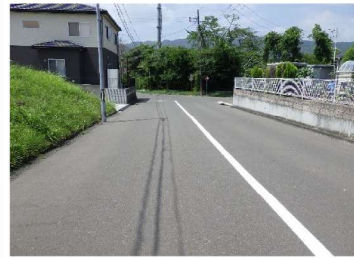
⑫ 路面に変状無し

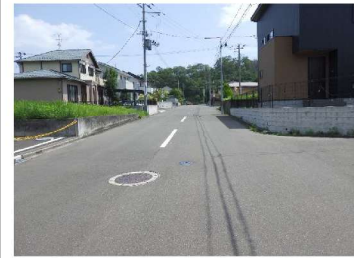
⑬ 路面および擁壁に変状無し

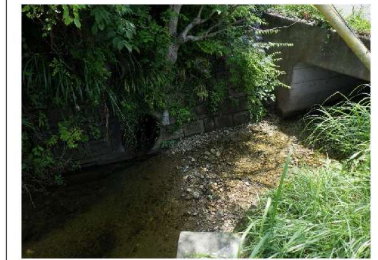
⑲ 宅地擁壁の亀裂

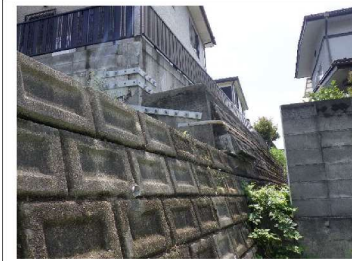
【総評】	<p>当該盛土には、旧町役場建設時および作田山団地造成時における新旧の盛土が存在しているが、その形状と構造は標準的なものに該当する。盛土切盛境界付近の宅地地盤や道路には、多数の亀裂がみられた。住宅では宅地擁壁の目地開きなどもあわせて確認された(写真22、23)。また、旧地形の谷筋(測線の位置)では沈下がみられた(写真56)。当該盛土の亀裂の程度は他と比較してやや大きく、広範囲にわたって確認されたことから、連続的な変状が認められたと判断する。2024年に設置された定点観測箇所を測定した結果、変状の進行は認められなかった。</p>	想定被害形態
		すべりによる変形
		優先度
		A4

・亀裂	□ 有 ■ 無 ( )					
	・排水工の変状	□ 有 ■ 無 ( )					
	・災害痕跡	■ 有 □ 無 ( 写真㉒、㉓、㉔ 既往の地震により変状 )					
	・根曲り	□ 有 ■ 無 ( )					
	・道路の変状	■ 有 □ 無 ( 写真⑮、⑯、㉒ アスファルトに亀裂、写真㉗ L型目地開 )					
	・その他特記事項	擁壁2.0m以下のもの ( 写真⑲、㉒、㉔、㉕、㉖ 宅地擁壁の亀裂・目地開き )					
④ 土層土状態の	・盛土のり面からの湧水	□ 有 □ 可能性有 ■ 無 ( )					
	・擁壁水抜き穴からの恒常的な出水	□ 有 □ 可能性有 ■ 無 ( )					
	・ひな壇部分の擁壁前面部の出水	□ 有 □ 可能性有 ■ 無 ( )					
	・排水工や擁壁の恒常的な湿り	□ 有 □ 可能性有 ■ 無 ( )					
	・盛土のり尻排水工の水没	□ 有 □ 可能性有 ■ 無 ( )					
	・排水工の目地・亀裂からの地下浸水	□ 有 ■ 無 ( )					
	・盛土のり尻のため池等の満水水位	□ 有 ■ 無 ( )					
	・既存井戸水位	■ 有 □ 無 ( 降雨時に地下水が大きく上昇することを確認 )					
	・盛土のり尻の調整池・ため池	□ 可能性有 ■ 無 ( )					
	・集水地形上の盛土	□ 可能性有 ■ 無 ( )					
	・盛土上ガレージの湿り	□ 可能性有 ■ 無 ( )					
	・水を好む植生の有無	□ 可能性有 ■ 無 ( )					
	・その他特記事項	— ( )					
【総評】	・盛土周辺の崖錐、崩積土	□ 有 ■ 無 □ 不明					
	・盛土周辺の沖積粘性土	□ 有 ■ 無 □ 不明					
	・盛土周辺の沖積飽和砂質土	■ 有 □ 無 □ 不明					
	・その他特記事項	— ( ボーリング調査で薄い沖積土層、強風化砂岩を確認 )					
当該盛土には、旧町役場建設時および作田山団地造成時における新旧の盛土が存在しているが、その形状と構造は標準的なものに該当する。盛土切盛境付近の宅地地盤や道路には、多数の亀裂がみられた。住宅では宅地擁壁の目地開きなどもあわせて確認された(写真22、23)。また、旧地形の谷筋(測線の位置)では沈下のみみられた(写真56)。当該盛土の亀裂の程度は他と比較してやや大きく、広範囲にわたって確認されたことから、連続的な変状が認められたと判断する。2024年に設置された定点観測箇所を測定した結果、変状の進行は認められなかった。		被害形態

㉓ ブロック積擁壁の目地開き(補修済)

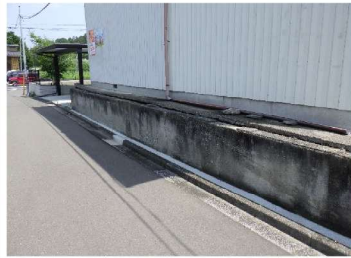
㉛ 宅地擁壁の沈下(補修済)

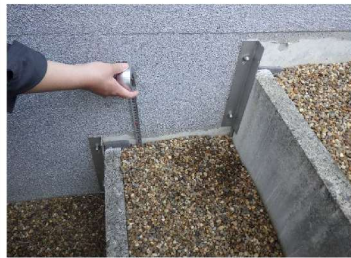
㊿ 擁壁の沈下

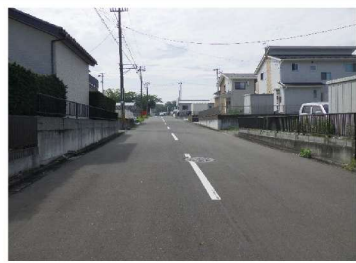
④① 沈下による路面変状

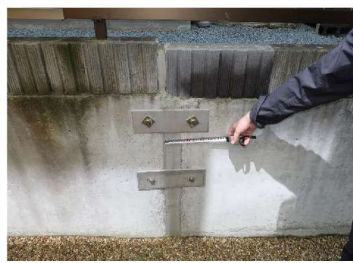
④② 宅地擁壁の目地開き(補修済)

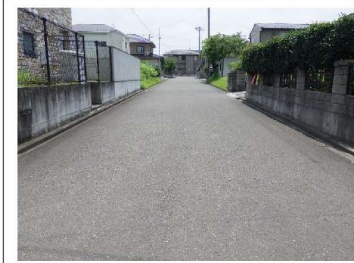
④③ 宅地擁壁の亀裂(1mm程度)

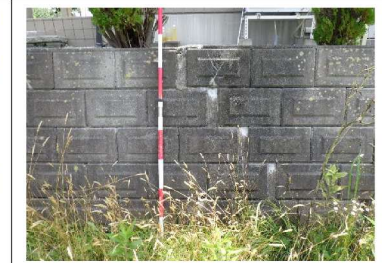
④④ 盛土境界付近(変状無し)

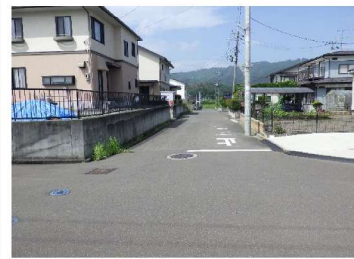
④⑧ 路面および擁壁に変状無し

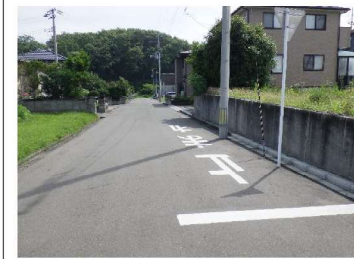
④⑨ 路面および擁壁に変状無し(復旧済)

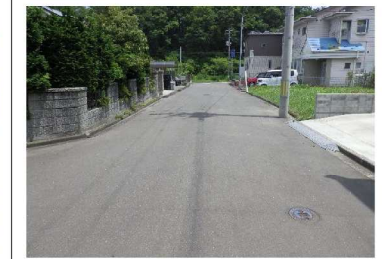
④⑩ 路面に変状無し

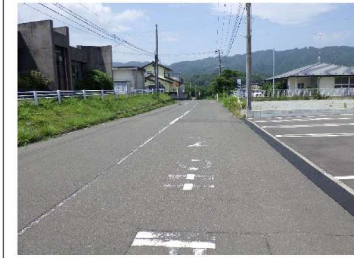
④⑭ 盛土境界付近

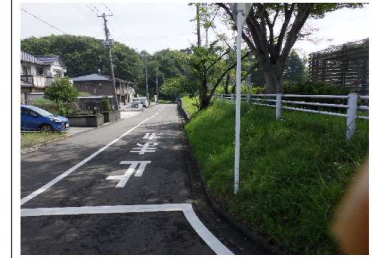
④⑮ 沈下による路面変状

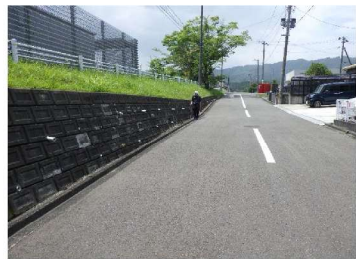
④⑯ 旧地形の谷筋、沈下による擁壁の撓み

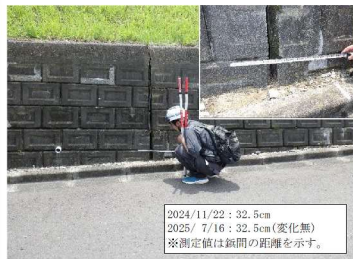
④⑰ 定点観測2 ブロック積擁壁の目地開き
