大規模盛土造成地 宅地カルテ(概要・総評)

宅地概要(第一次スクリーニング結果)			
盛土番号	2	土地利用	宅地造成地
所在地住所	山元町浅生原字作田山(作田山団地)		
盛土形式	■ 人工造成地 ( ■ 谷埋め型 □ 腹付け型 ) □ 自然斜面		
盛土形状	盛土面積A 11926.5 m <sup>2</sup>	盛土幅W 80.4 m	盛土距離d 193.0 m 天端幅(腹付け型)L m
	盛土高さH 11.1 m	盛土厚さD 4.6 m	原地盛勾配θ 3.0 °

【総評】	<p>当該盛土には、旧町役場建設時および作田山団地造成時における新旧の盛土が存在しているが、その形状と構造は標準的なものに該当する。盛土切盛境界付近や旧地形の谷筋沿いでは、宅地地盤や道路に多数の亀裂がみられた。また、旧地形の谷筋(測線の位置)では沈下がみられた(写真16、17)。当該盛土における亀裂は、広範囲にわたって確認されたことから、連続的な変状が認められたと判断する。</p>	想定被害形態
		すべりによる変形
		優先度 A4

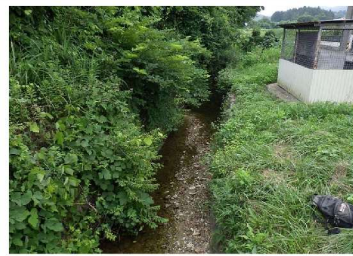
② 盛土末端部

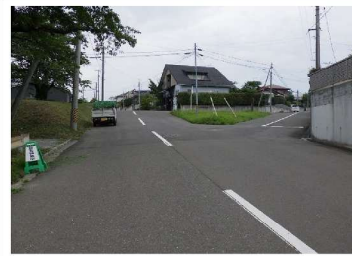
③ 盛土末端部～谷筋上端方向
