大規模盛土造成地 宅地カルテ(概要・総評)

宅地概要(第一次スクリーニング結果)			
盛土番号	1	土地利用	宅地造成地
所在地住所	山元町浅生原字作田山(作田山団地)		
盛土形式	■ 人工造成地 ( ■ 谷埋め型 □ 腹付け型 ) □ 自然斜面		
盛土形状	盛土面積A	33351.9 m <sup>2</sup>	盛土幅W
	盛土高さH	13.9 m	盛土厚さD
	盛土距離d	134.6 m	盛土り尻①
	盛土り尻②	323.6 m	盛土り尻③
	先端幅(腹付け型)L	m	原盛勾配θ
			2.0 °

調査計画平面図

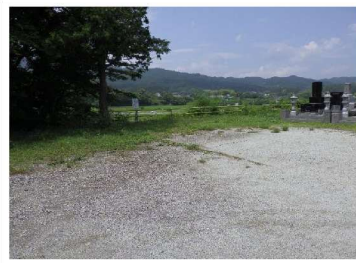
写真16 のり尻の状況 フトンご設置

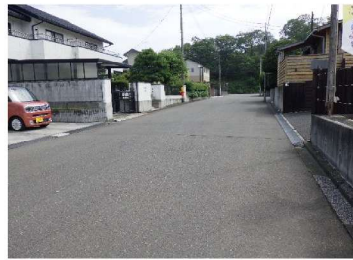
⑯ 定点観測3 アスファルトの亀裂

2024/11/22 : 19.5cm  
2025/ 7/16 : 19.5cm(変化無し)  
※測定値は銅間の距離を示す。

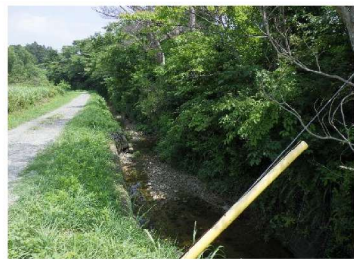
⑳ 盛土末端のり尻部(排水管)

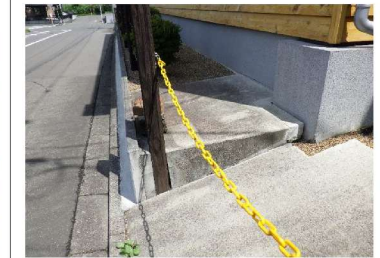
㊿ 土間コンクリートのせり出し(2~3cm) ※道路側+周辺地盤の沈下

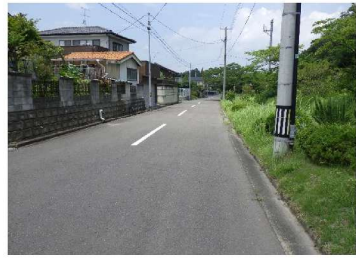
④⑪ 盛土境界付近(変状無し)

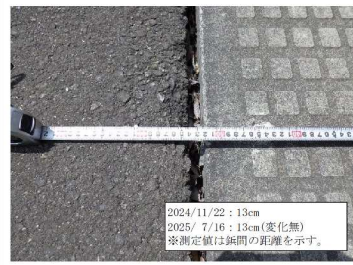
㊦㊧ 定点観測1 U字溝-アスファルトの目地開き
